Le SÉISME d'HAÏTI du 12 janvier 2010

Rapport de la mission AFPS

Rapport de la mission AFPS effectuée du 24 mai au 1^{er} juin 2010
Organisée à la demande et avec le soutien du
Ministère de l'Écologie, de l'Énergie, du Développement durable et de la Mer

Septembre 2010

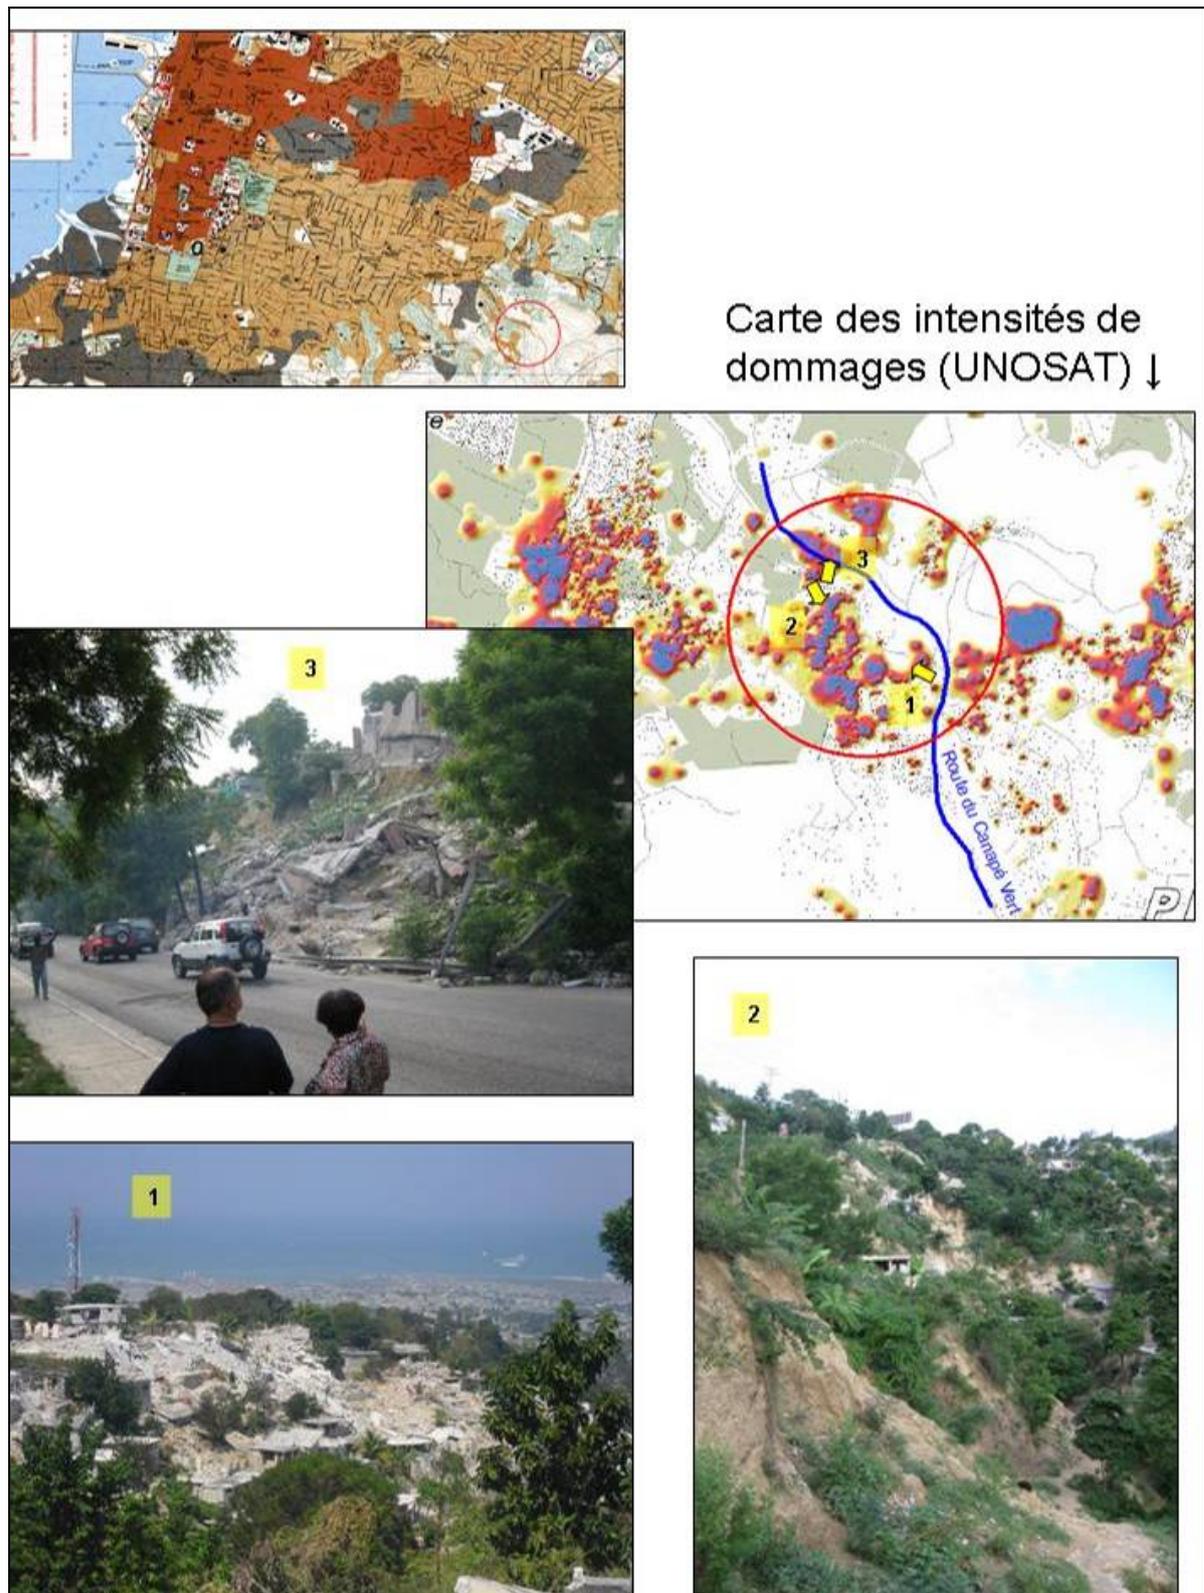
Figure 49 - Dégâts au bâti et éboulements le long de la route du Canapé Vert

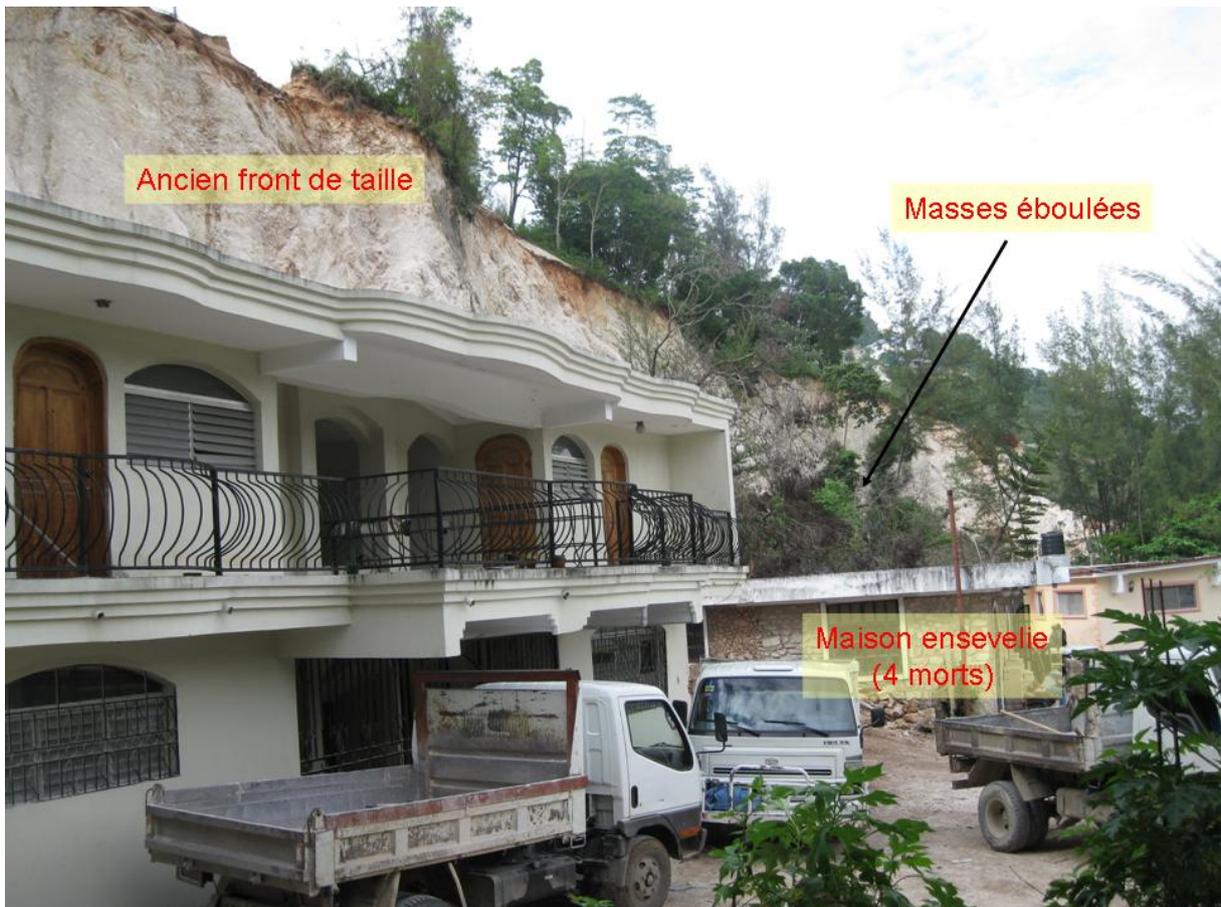
Figure 51 - Eboulement au sein d'une ancienne carrière aménagée (site CB-a)

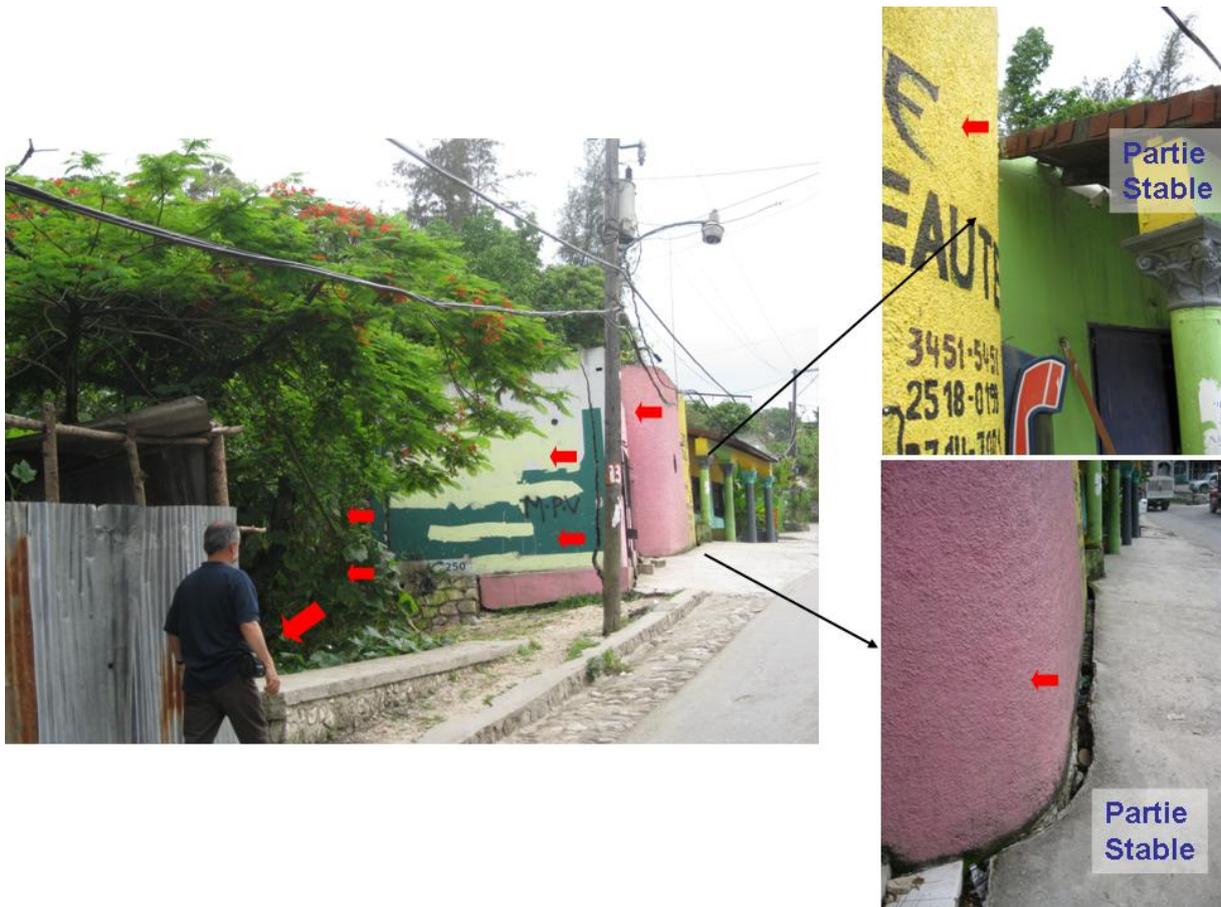
Figure 54 - Glissement de terrain en bordure de route à Carrefour La Boule (site CB-b)

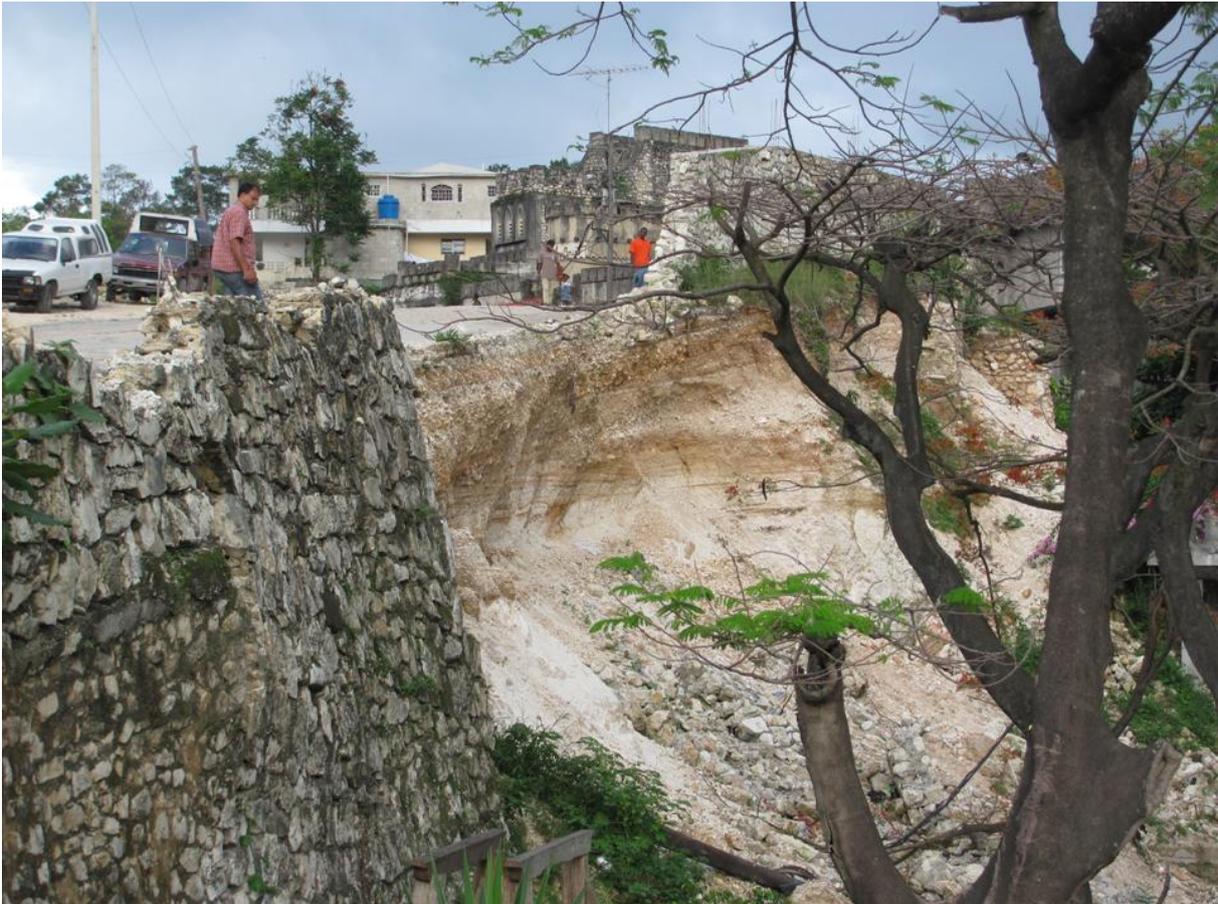
Figure 55 - Glissement en bordure de route à Carrefour La Boule, près de la Maison Barbancourt (site CB-c)

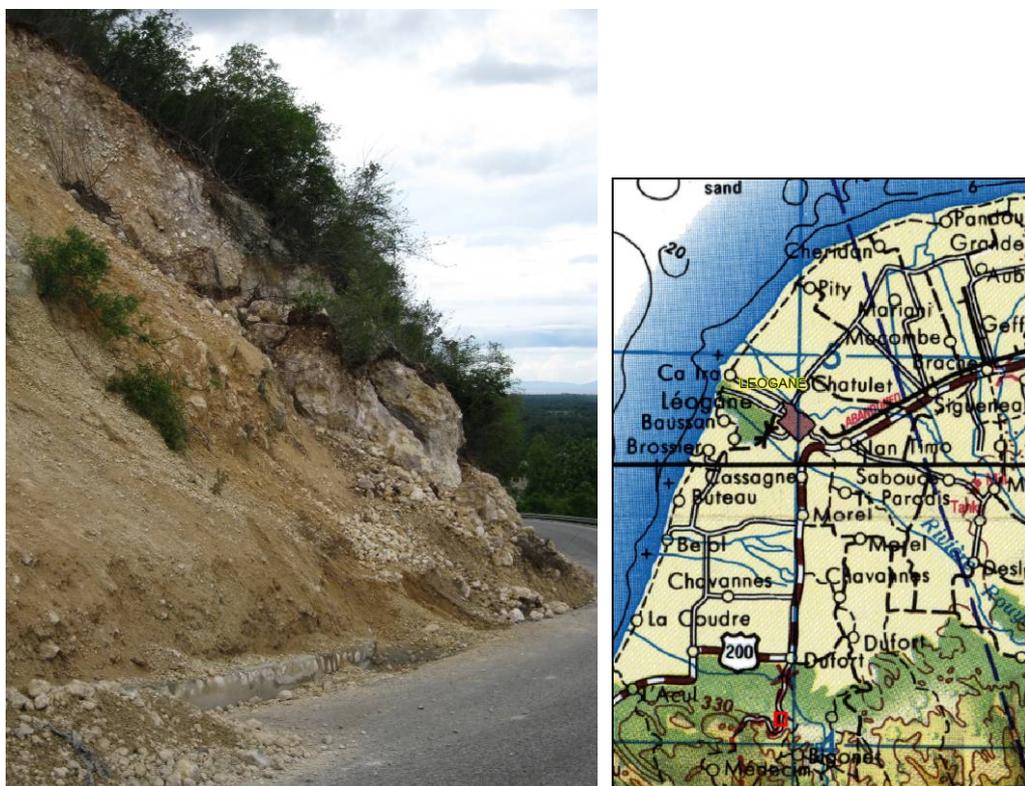
Figure 59 - Route de Jacmel - blocs potentiellement instables au sein du talus amont

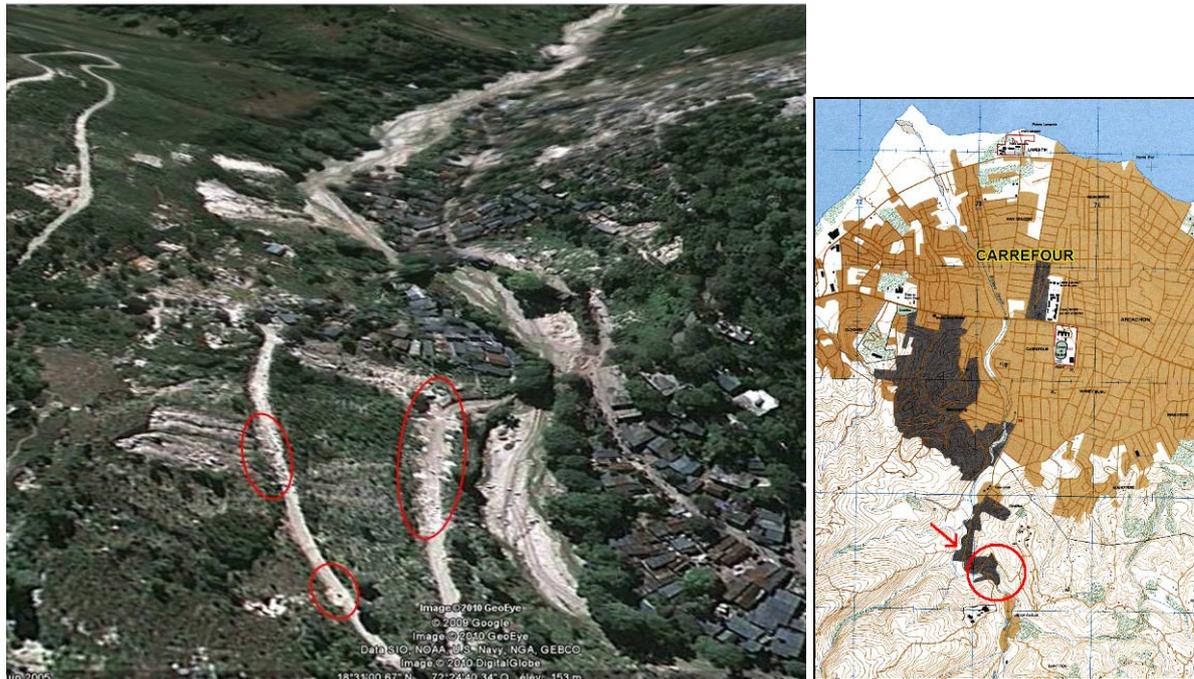
Figure 60 - Eboulement affectant le réseau routier secondaire au sud de Carrefour
(Image Google post séisme du 12 janvier ; image©2010GeoEye)

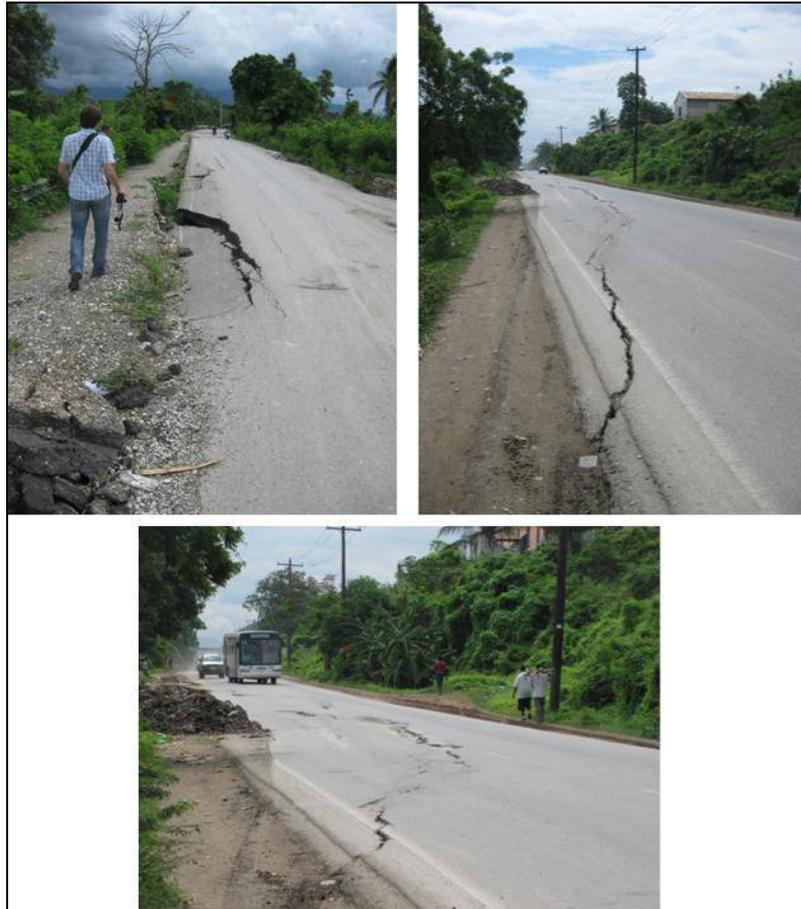
Figure 61 - Fissuration et tassement de la chaussée entre Carrefour et Grand Goâve

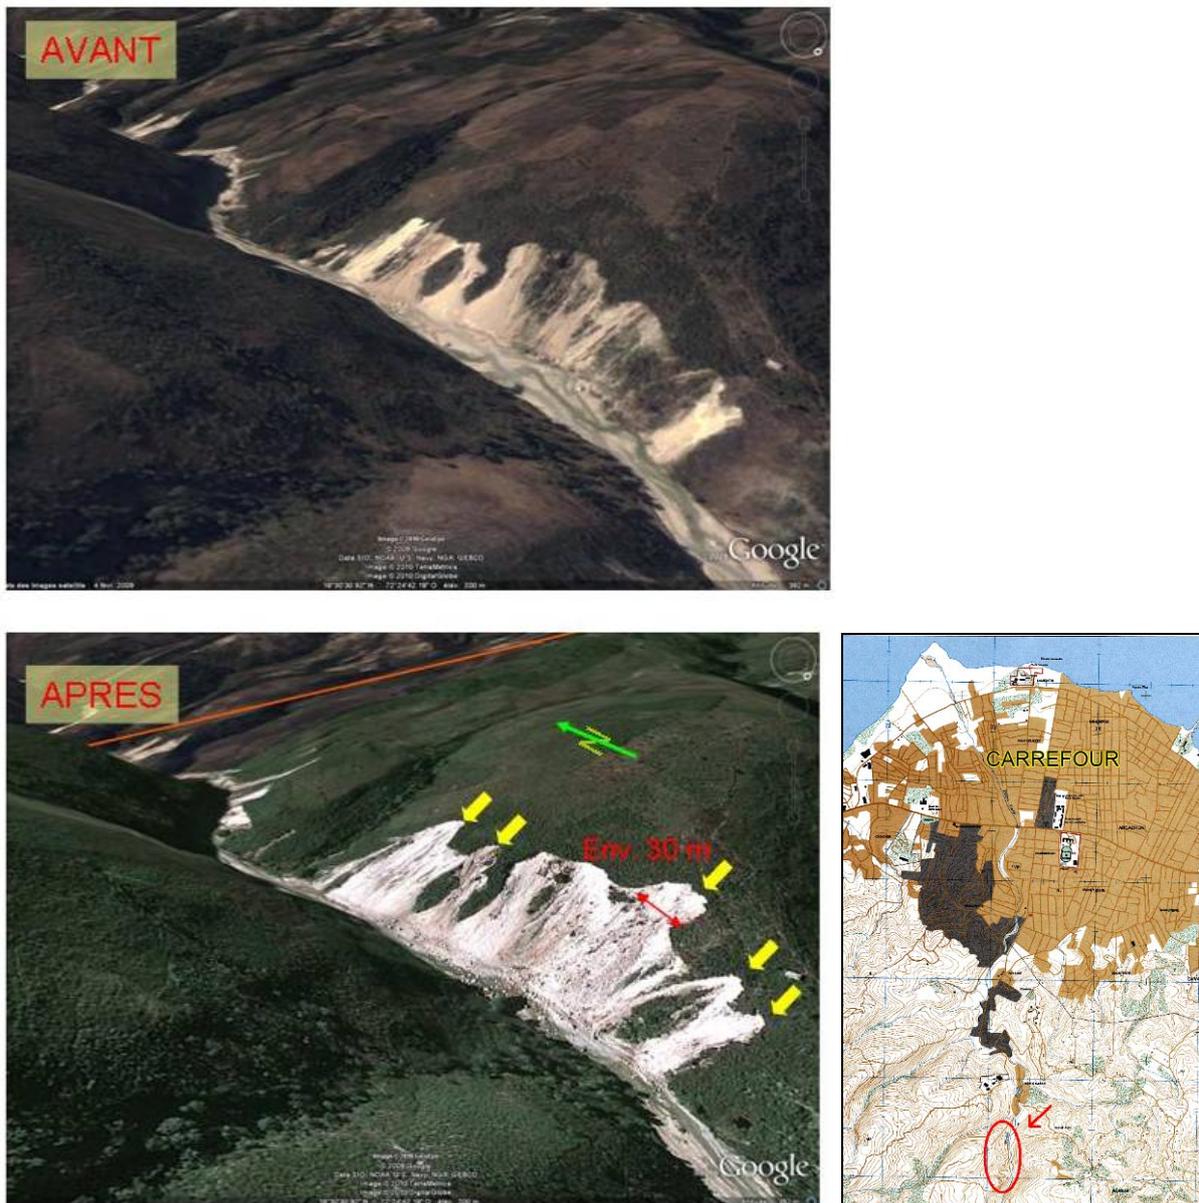
Figure 63 - Réactivation et extension d'anciens glissements au sud de Carrefour
(Vues avant et après le séisme de janvier 2010)

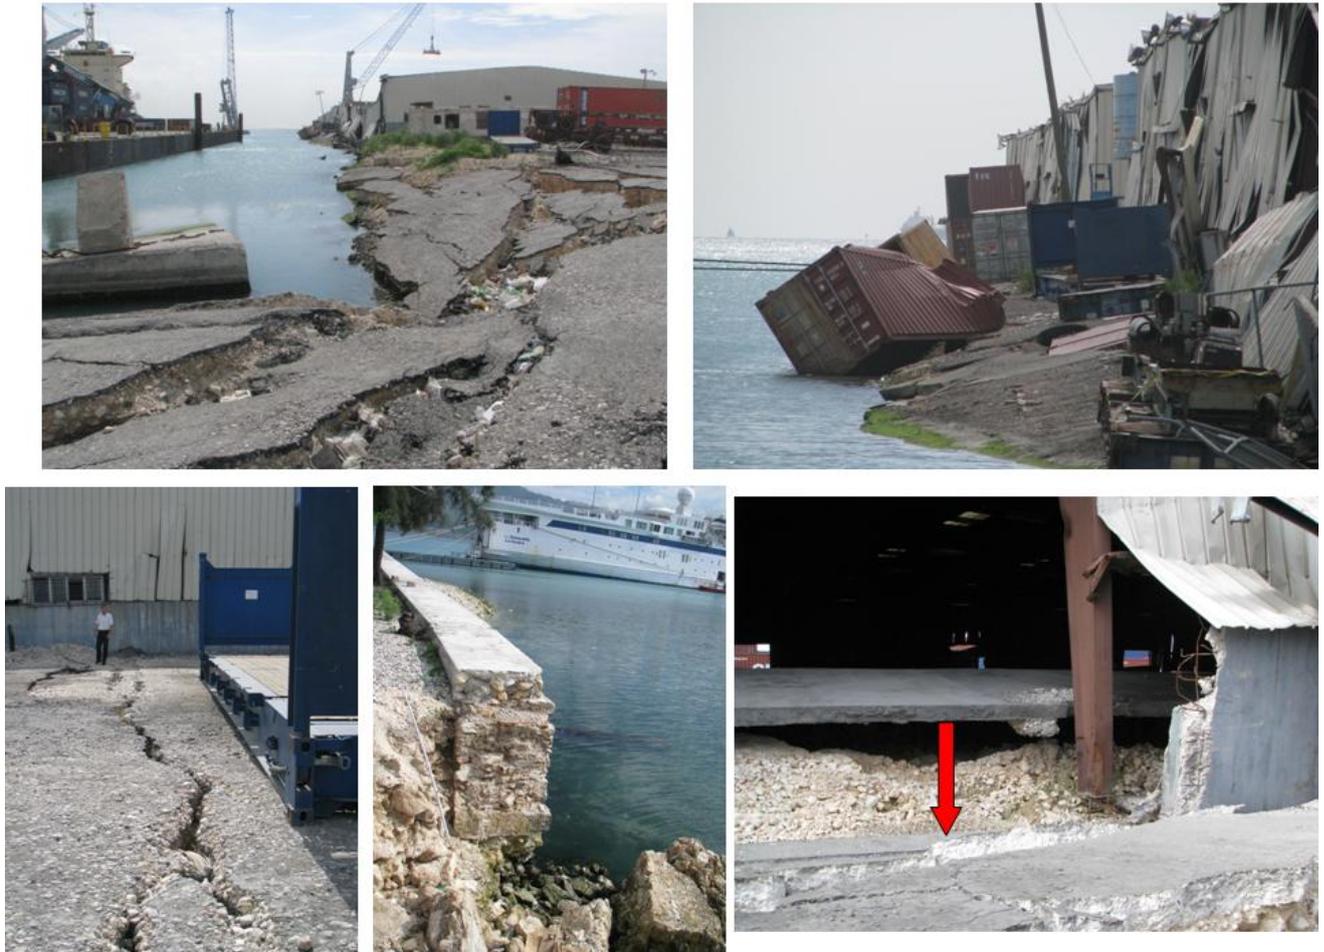
Figure 66 - Désordres liés à la liquéfaction au sein du port commercial de Port-au-Prince

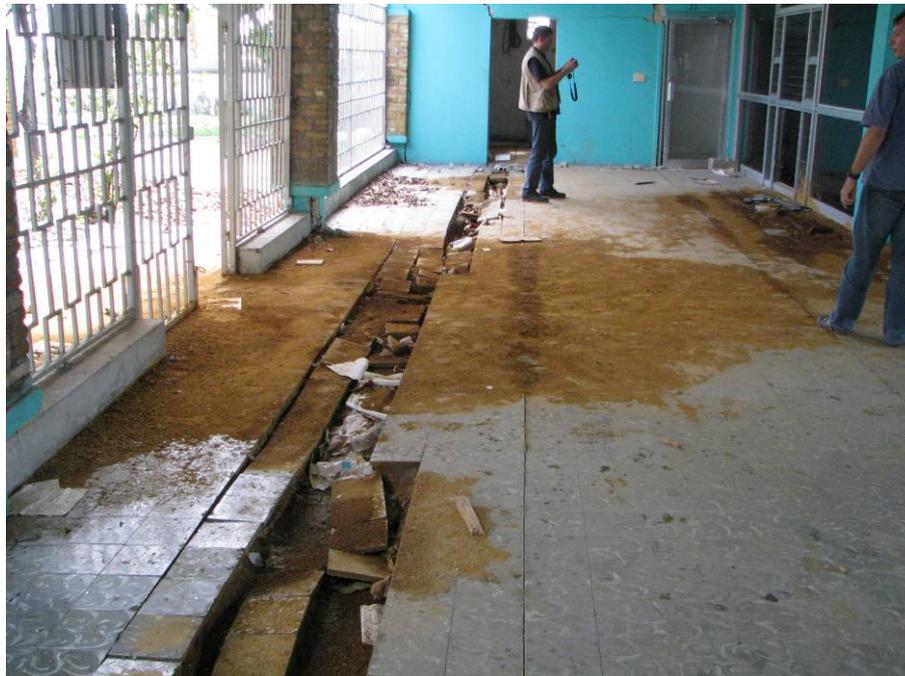
Figure 67 - Projections de sable-argileux au sein du bâtiment de la sécurité de l'Autorité Portuaire Nationale

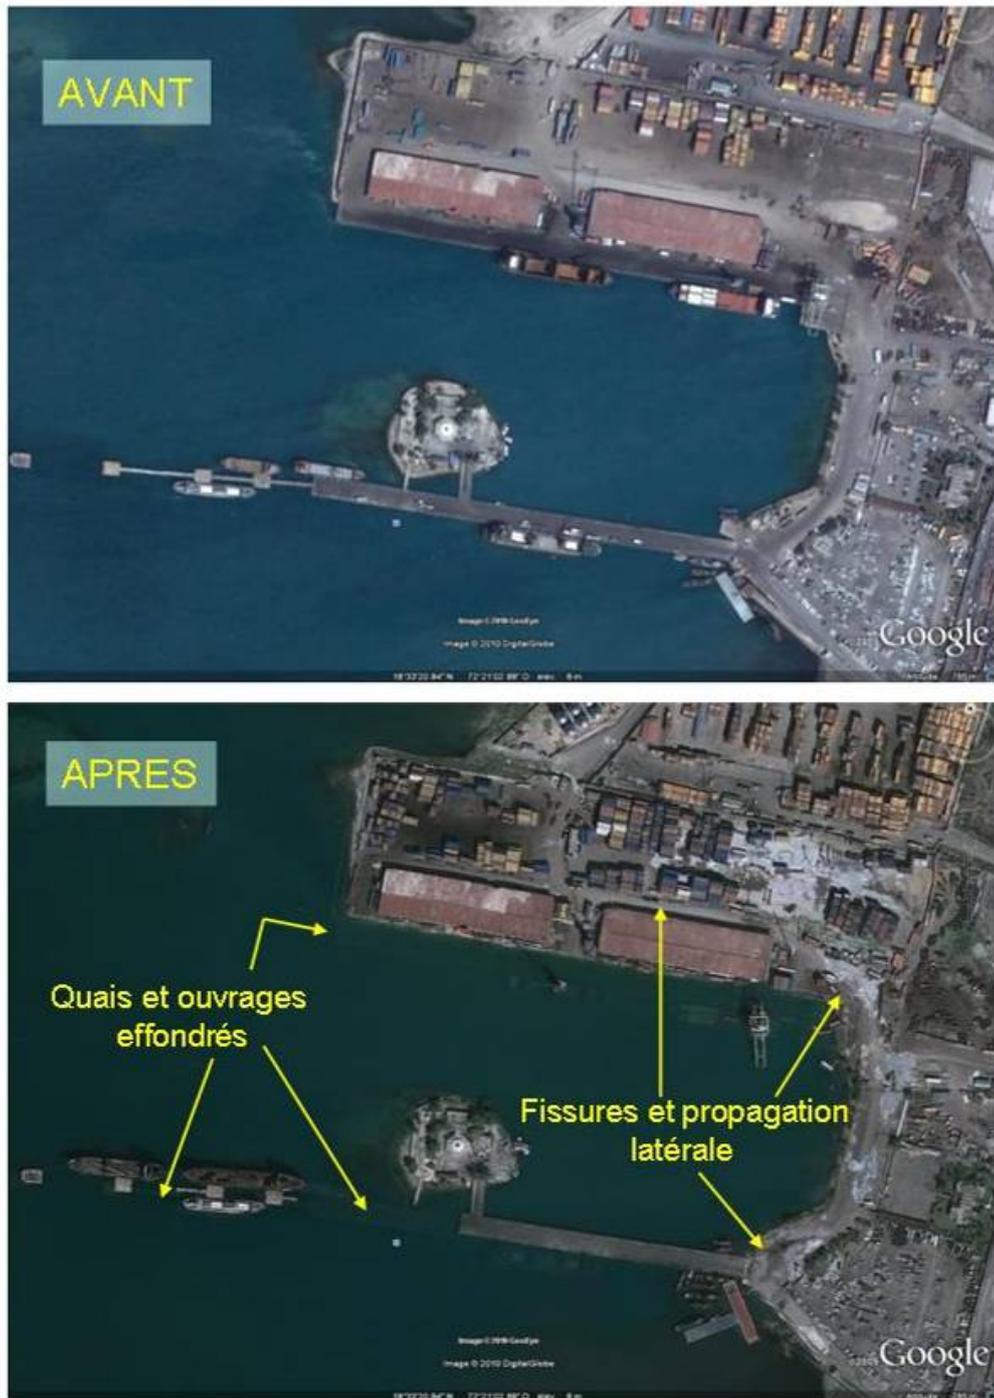
Figure 68 - Désordres liés à la liquéfaction au port de Port-au-Prince mises en évidence par comparaison d'images Google Earth d'avant et d'après séisme

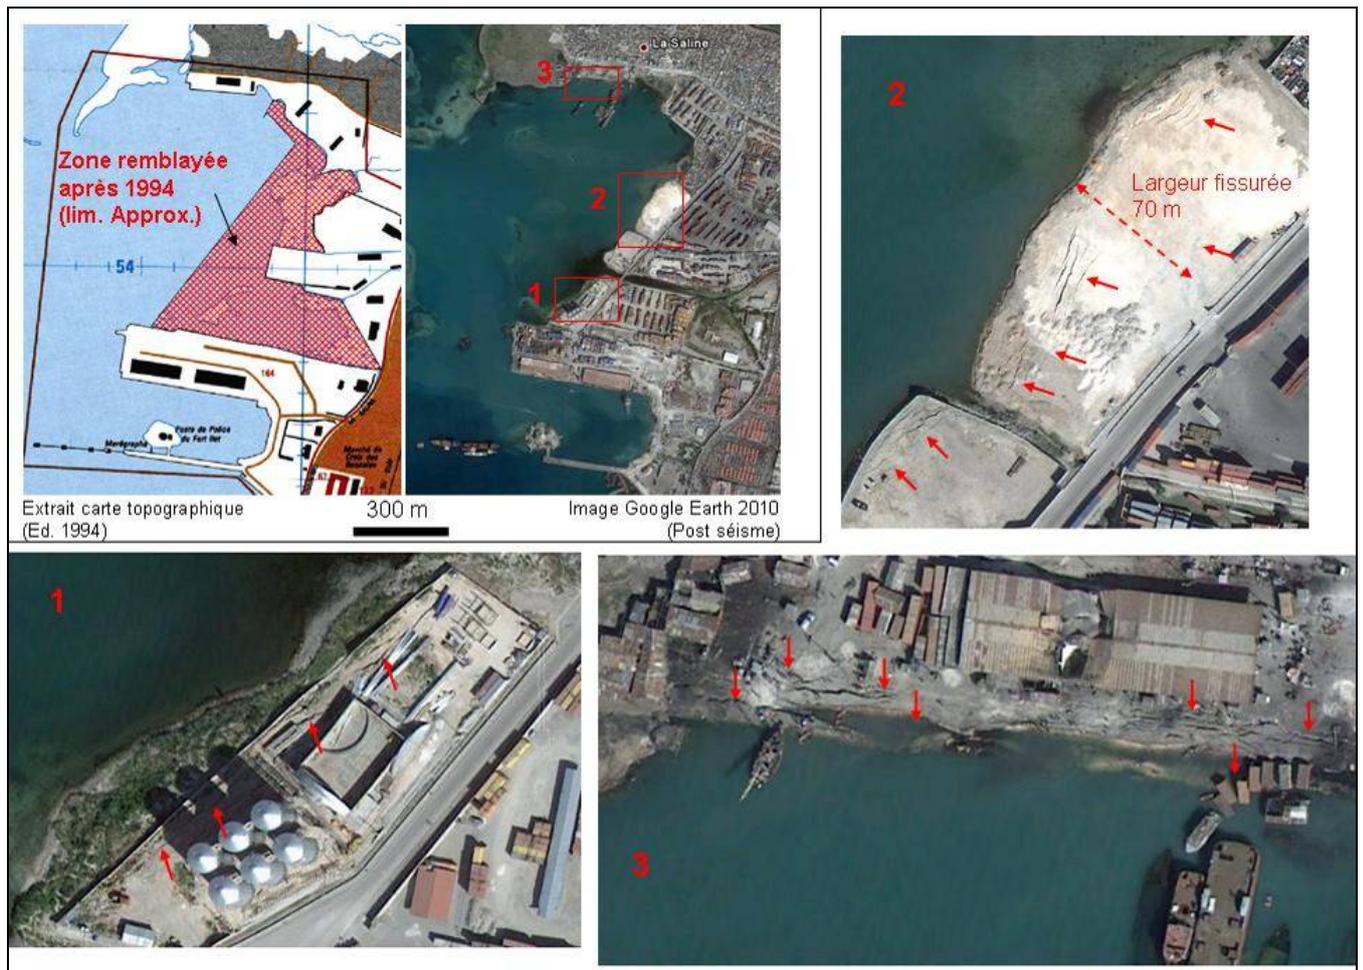
Figure 69 - Déstabilisation de remblais récents dans la zone portuaire

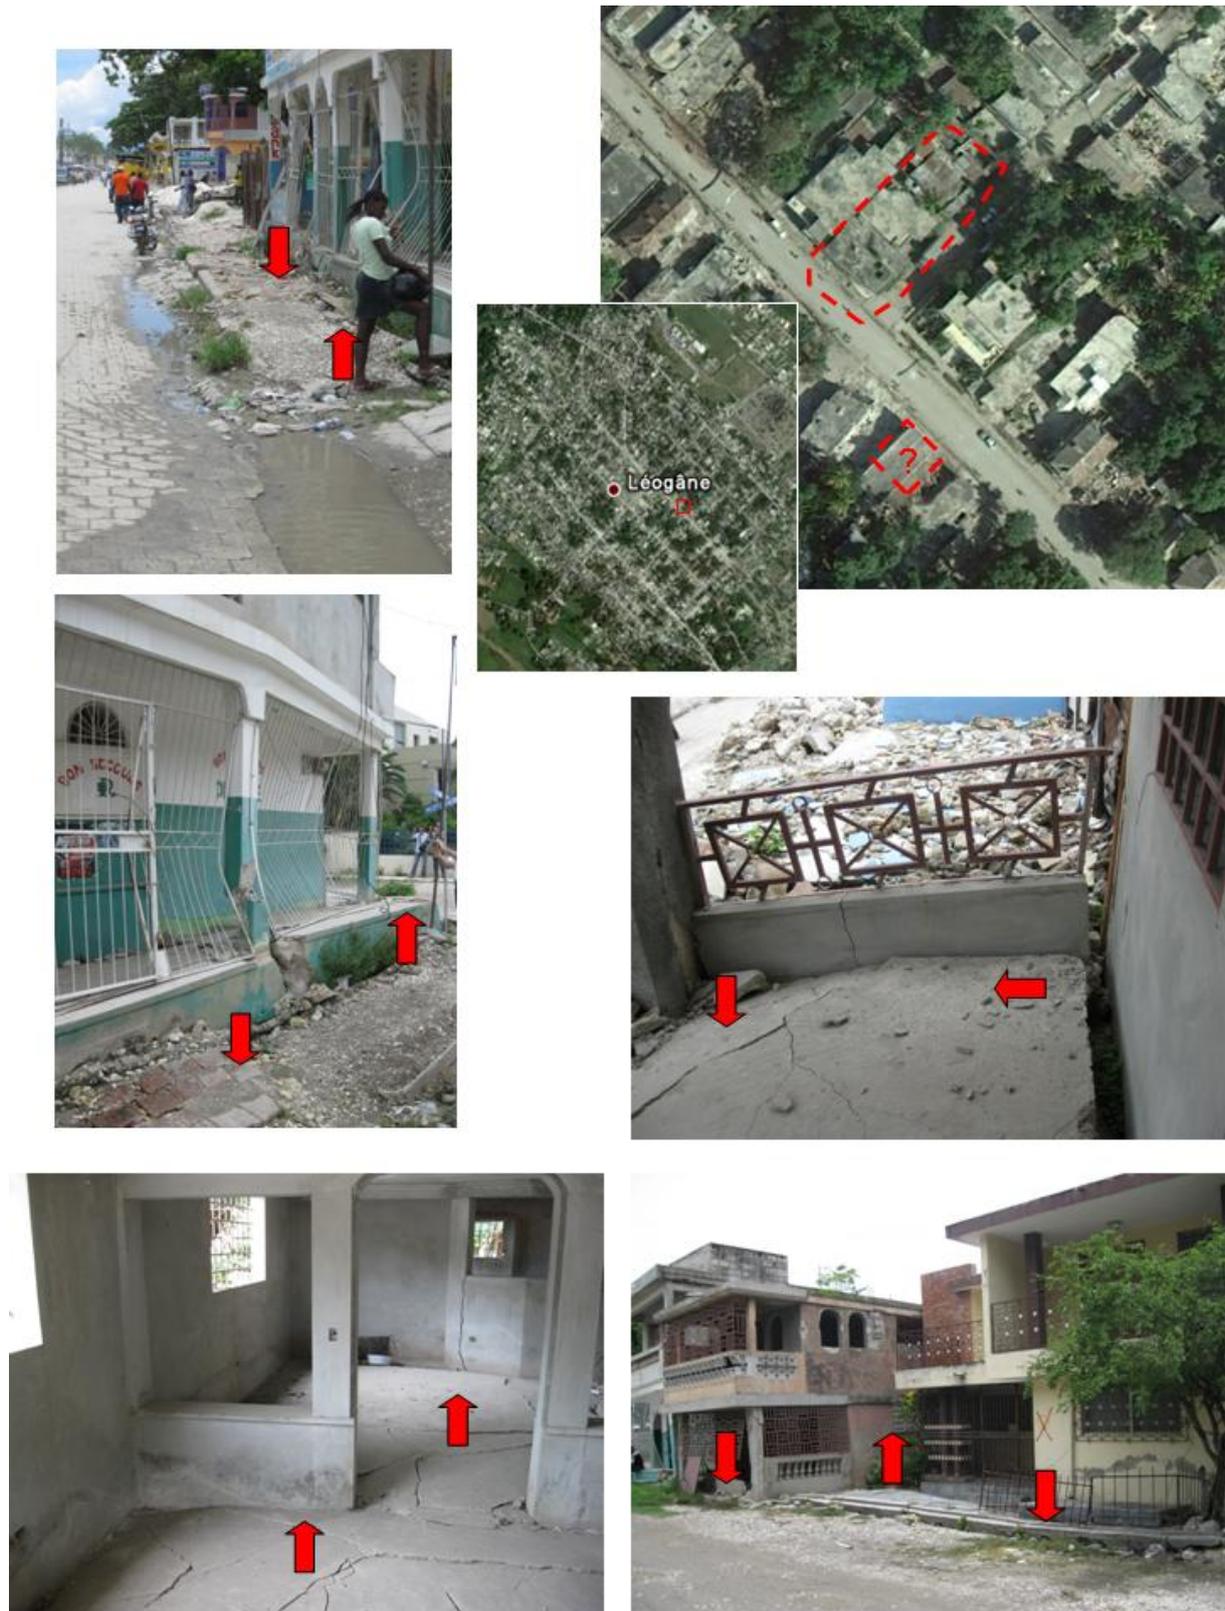
Figure 70 - Désordres au sein d'une zone de liquéfaction supposée à Léogâne

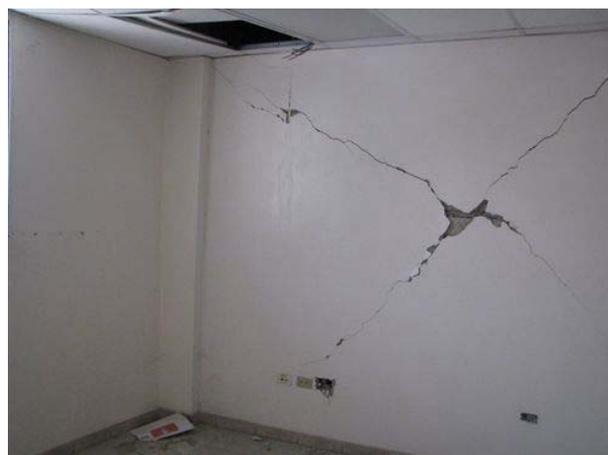
Figure 96 - Mur de remplissage dégradé entre les éléments d'un portique BA (Évêché)

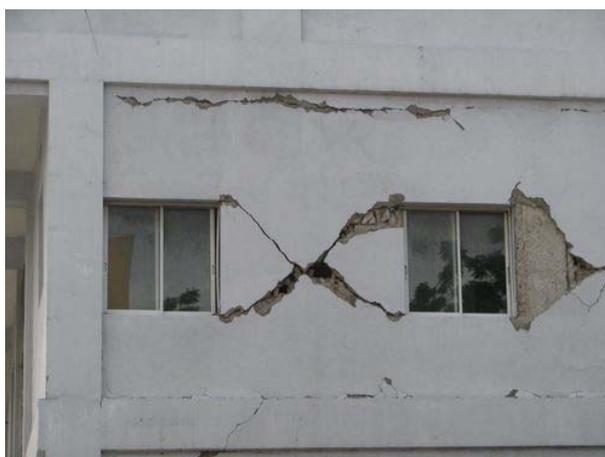
Zones ponctuelles de dégradation des trumeaux, dégâts estimés modérés (jaune).

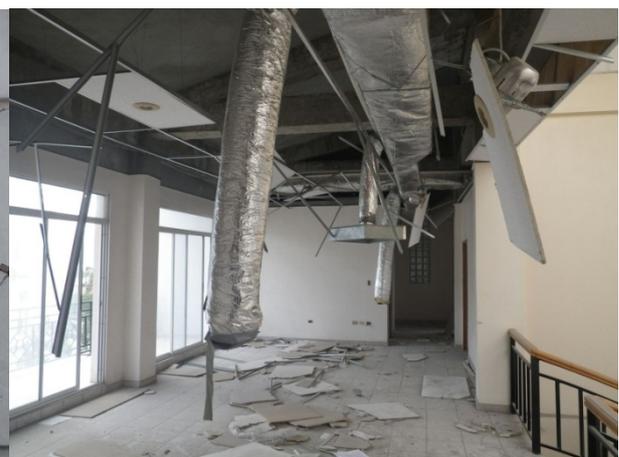
Les plafonds et gaines de ventilation dégradés ont là aussi été estimés en dégâts modérés (jaune)

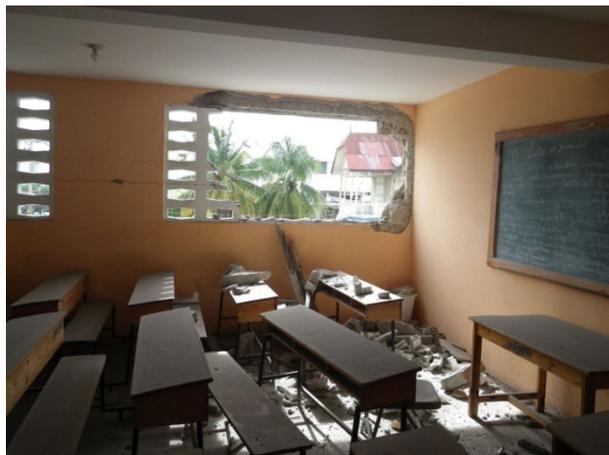
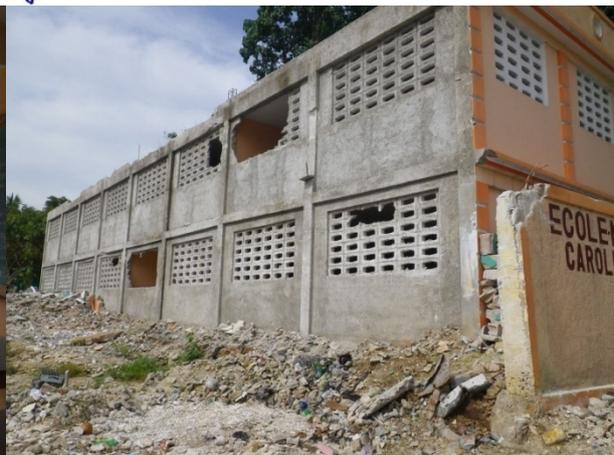
Les dégradations des claustras sont très ponctuelles sur la façade arrière et liées à l'impact du bâtiment voisin lors de son effondrement

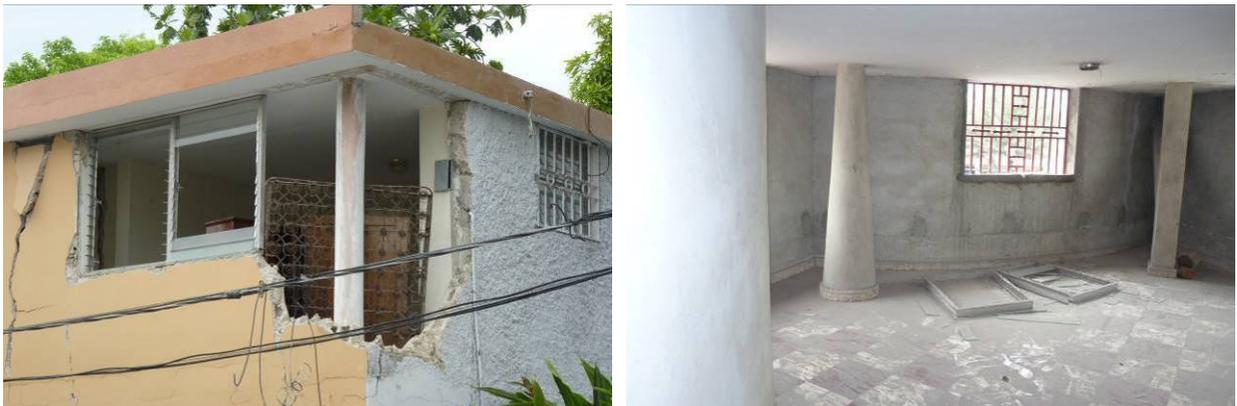
Figure 106 - Il n'est pas rare que la façade en maçonnerie lourde ne soit pas dans le même plan que l'ossature, en étant rejetée à l'extérieur de celle-ci.

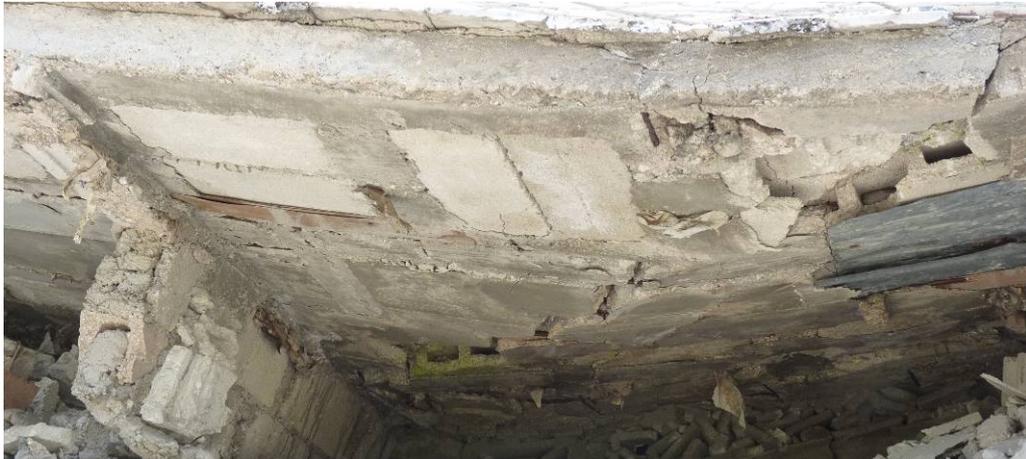
Figure 109 - Rupture des hourdis creux.

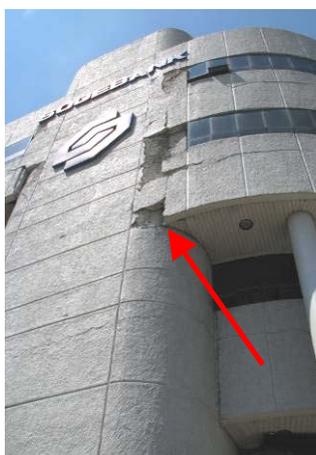
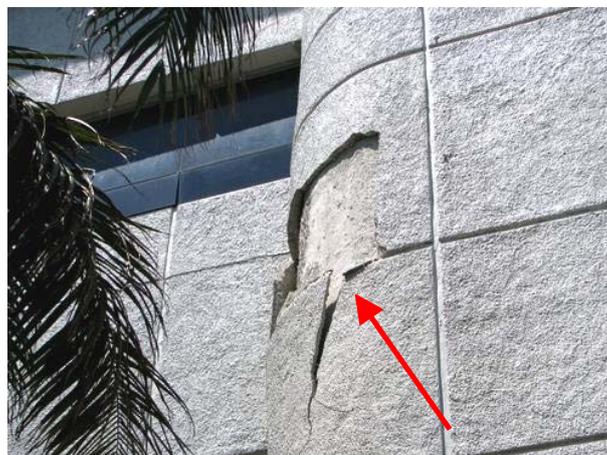
Figure 116 - Immeuble Sogebank – Port au Prince – Quartier Delmas (-72.310 ; 18.551).
Epaisseur d'enduit de plus de 5 cm pour rattraper les défauts de verticalité et pour réaliser la décoration.
L'enduit éclate au niveau des jonctions entre les éléments.

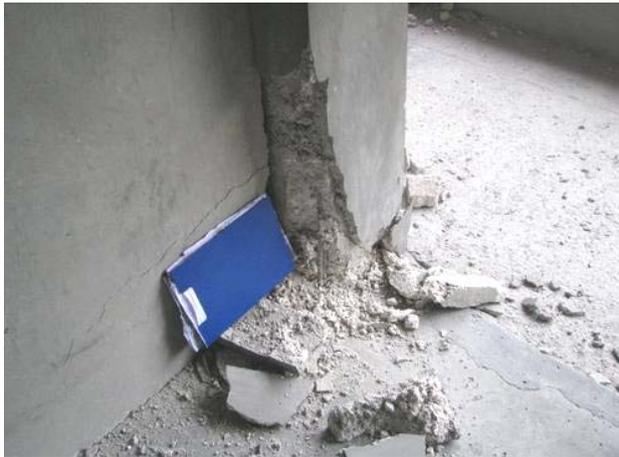
Figure 117 - Collège Saint Louis Roi de France –
Port au Prince – Quartier Turgeau (-72.330 ;
18.536)
Mauvais bétonnage : poche de graviers en pied de poteau.

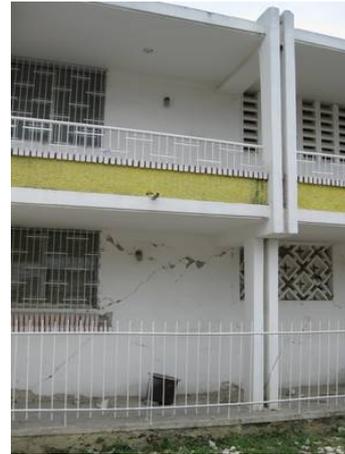
Figure 137 - Léogane.
Absence de chainages verticaux et fissuration des
remplissages.

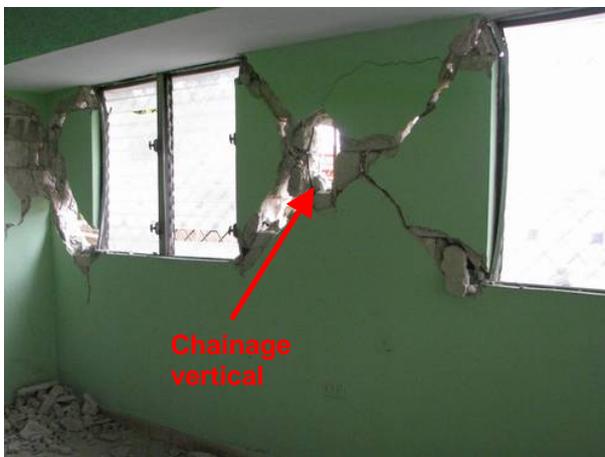
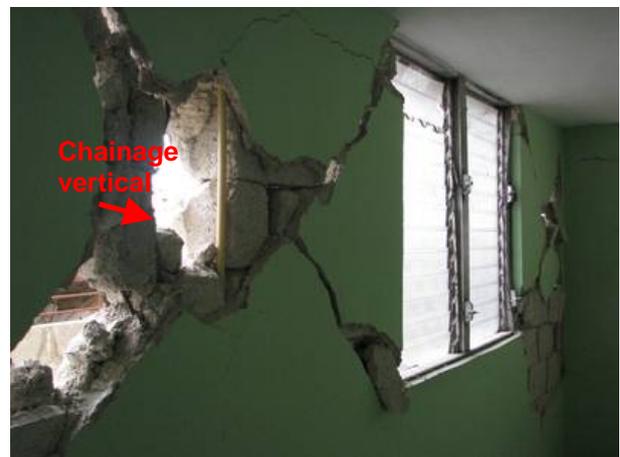
Figure 138 - Port au Prince - Quartier Delmas.
Chainage vertical au centre du trumeau, n'assurant pas un confinement de la maçonnerie.

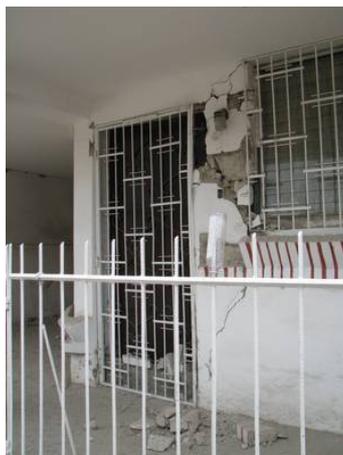
Figure 139 - Léogane.
Absence de chainages verticaux et fissuration des
remplissages.

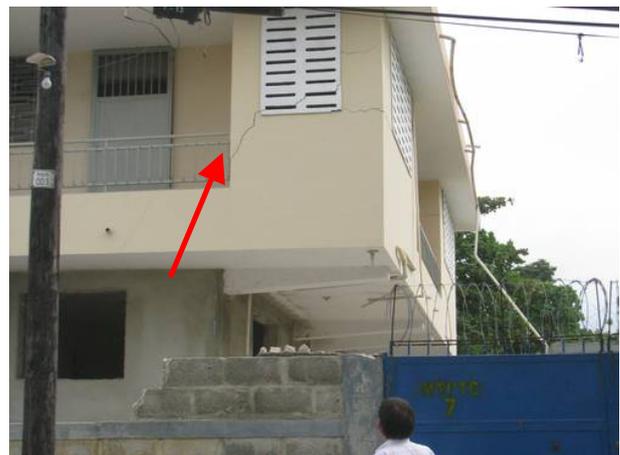
Figure 140 - Port au Prince - Quartier Delmas.
Etage en porte à faux engendrant un effet de
cisaillement vertical.

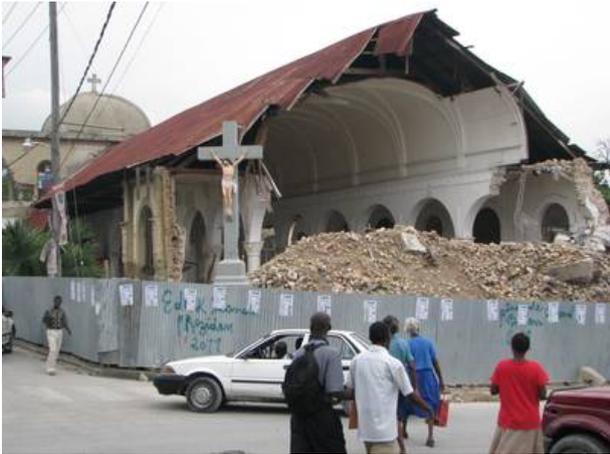
Figure 174 - Eglise du sacré cœur – Port au Prince
- Quartier Turgeau (-72.330 ; 18.535).
Absence de diaphragme ou de tirants en toiture

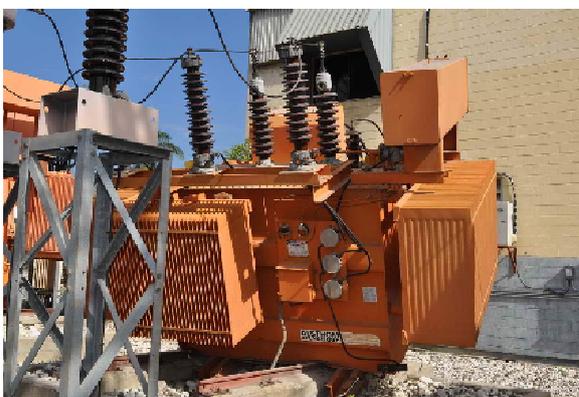
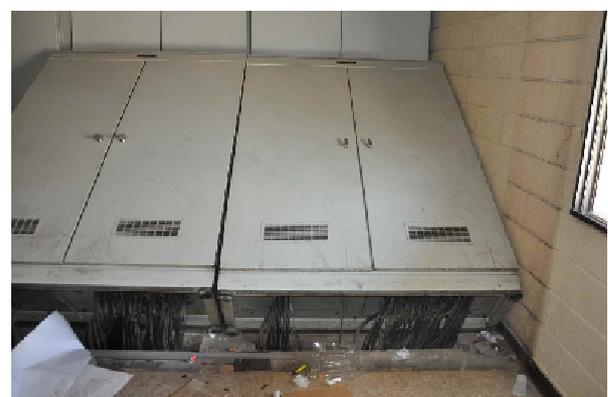
Figure 211 – Transformateurs et Tableaux Carrefour I
(Univ Berkeley E. Fierro al, 2010)

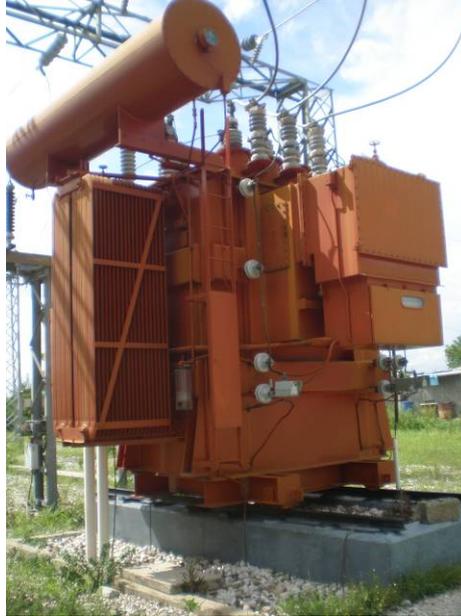
Figure 212 - Transformateurs ayant glissé et remis en place, site de Juvenaut

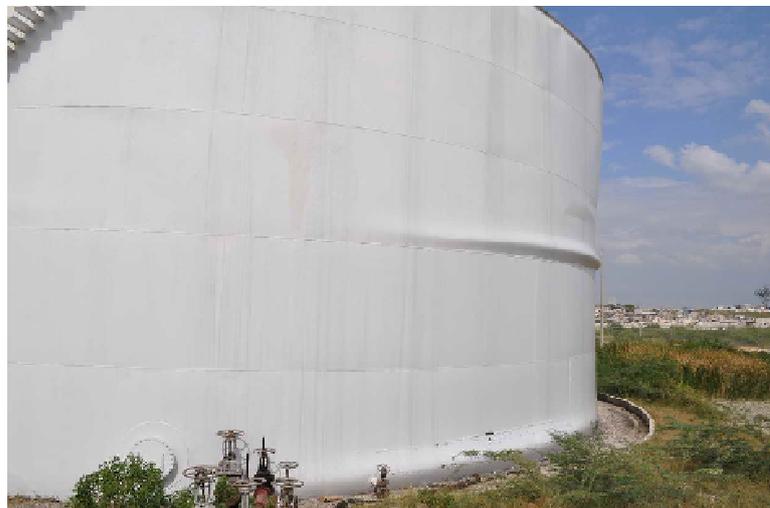
Figure 213 - Stockages fuel Carrefour
(Univ Berkeley E. Fierro al, 2010)
