Le SÉISME d'HAÏTI du 12 janvier 2010

Rapport de la mission AFPS

Rapport de la mission AFPS effectuée du 24 mai au 1^{er} juin 2010
Organisée à la demande et avec le soutien du
Ministère de l'Écologie, de l'Énergie, du Développement durable et de la Mer

Septembre 2010

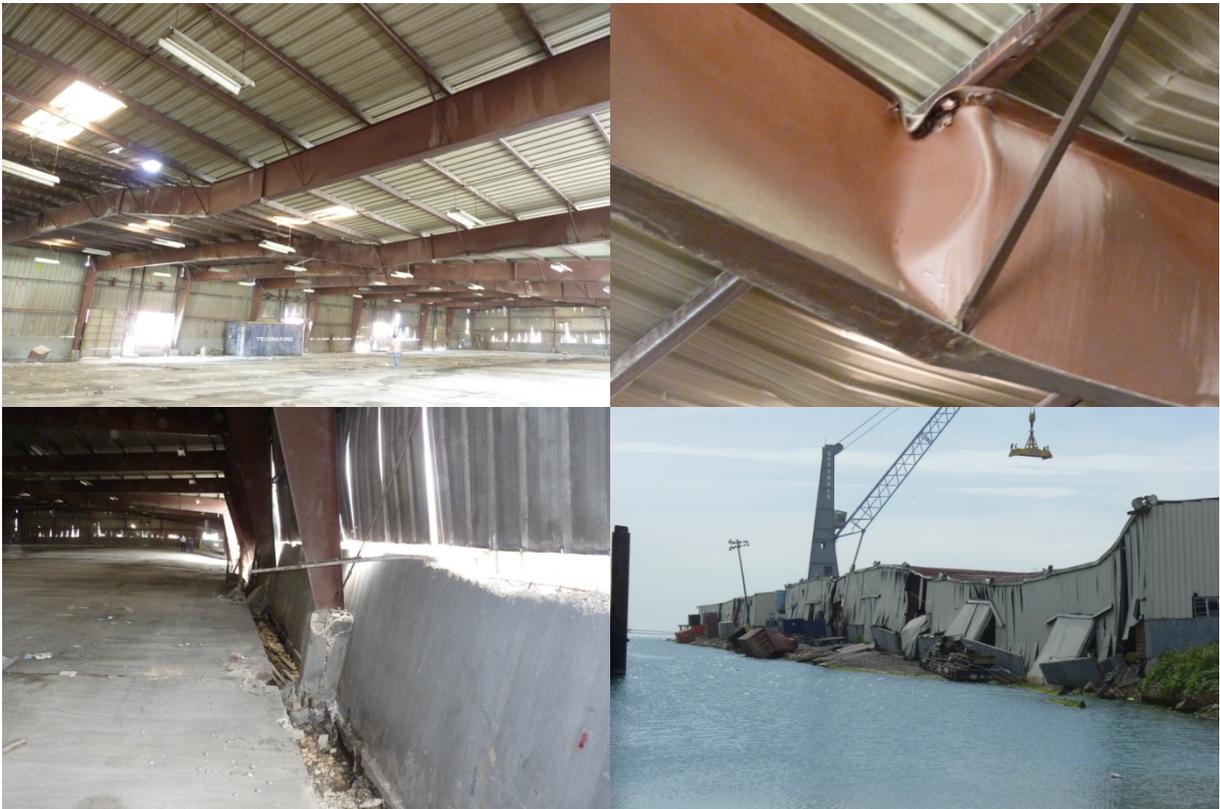
Figure 9 - Port de commerce public

Effets de la liquéfaction sur une mauvaise conception (absence de fondations profondes, absence de liaison entre fondations, poteaux en charpente ne reposant pas sur le sol mais sur un potelet en béton).

Le quai devant le bâtiment a totalement disparu.

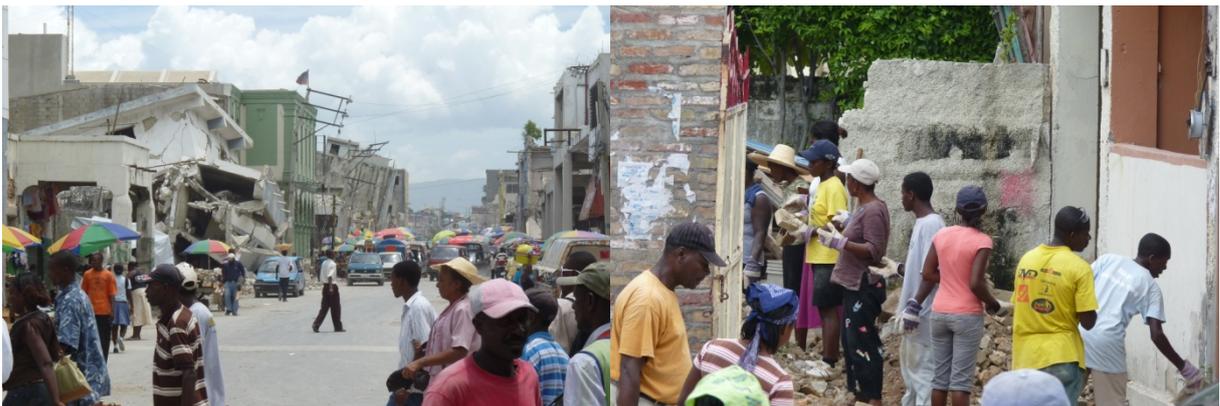
Figure 10 - La vie reprend au milieu des ruines

Les déblaiements sont rares et souvent manuels : on fait la chaîne et on évacue pierre par pierre des bâtiments effondrés. Les observations faites près de 5 mois après le séisme sont très peu altérées par les modifications survenues depuis.

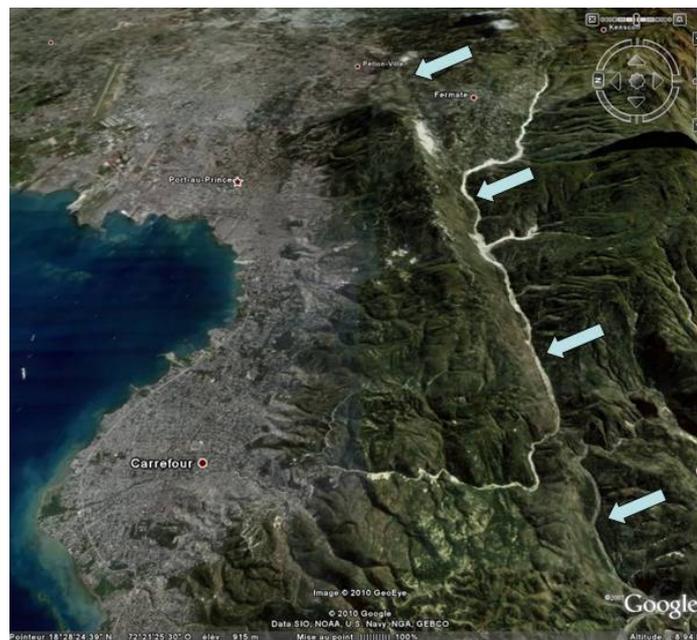
Figure 14 - La faille EPGFZ entre Carrefour et Pétionville
Ce segment de faille n'a pas bougé lors du séisme du 12 janvier

Entre Léogane et Pétionville, la faille EPGFZ est fortement marquée dans la topographie (Figure 14). A l'Est de Pétionville jusqu'au Lac Saumâtre, le tracé de la faille n'est plus aussi net, les structures en échelon sont plus prédominantes.

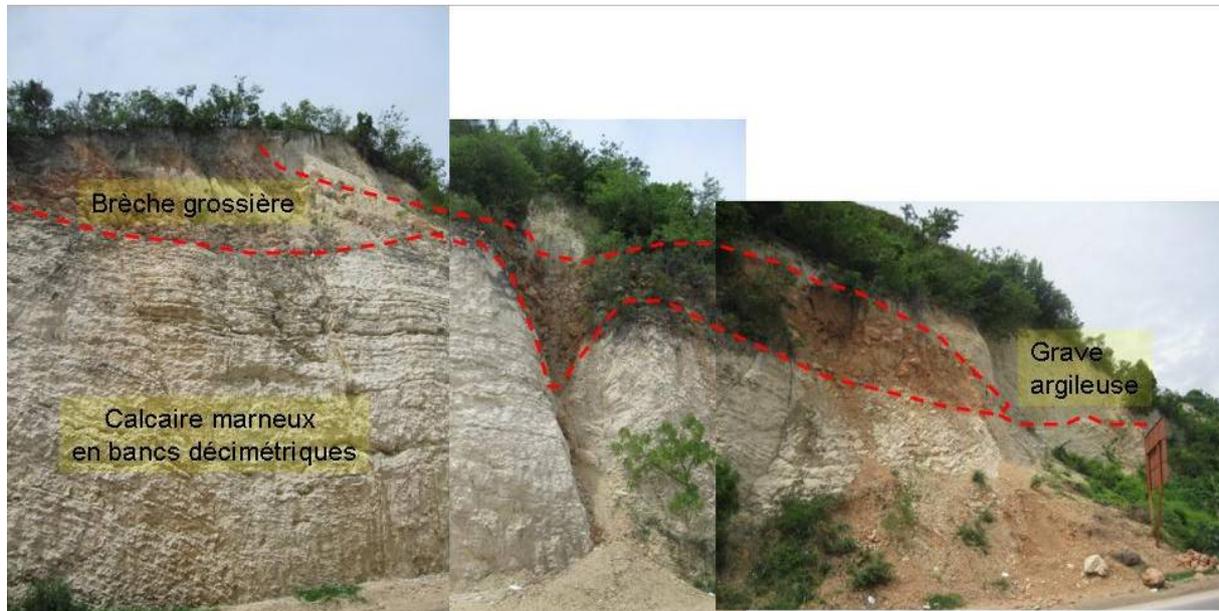
Figure 21 - Variations de faciès au sein de la formation Miocène de Port-au-Prince (Route nationale 2 à Gressier)

Les talus et versants amont de la route nationale à l'ouest de Carrefour, illustrent parfaitement cette grande hétérogénéité sur un périmètre restreint (Figure 21).

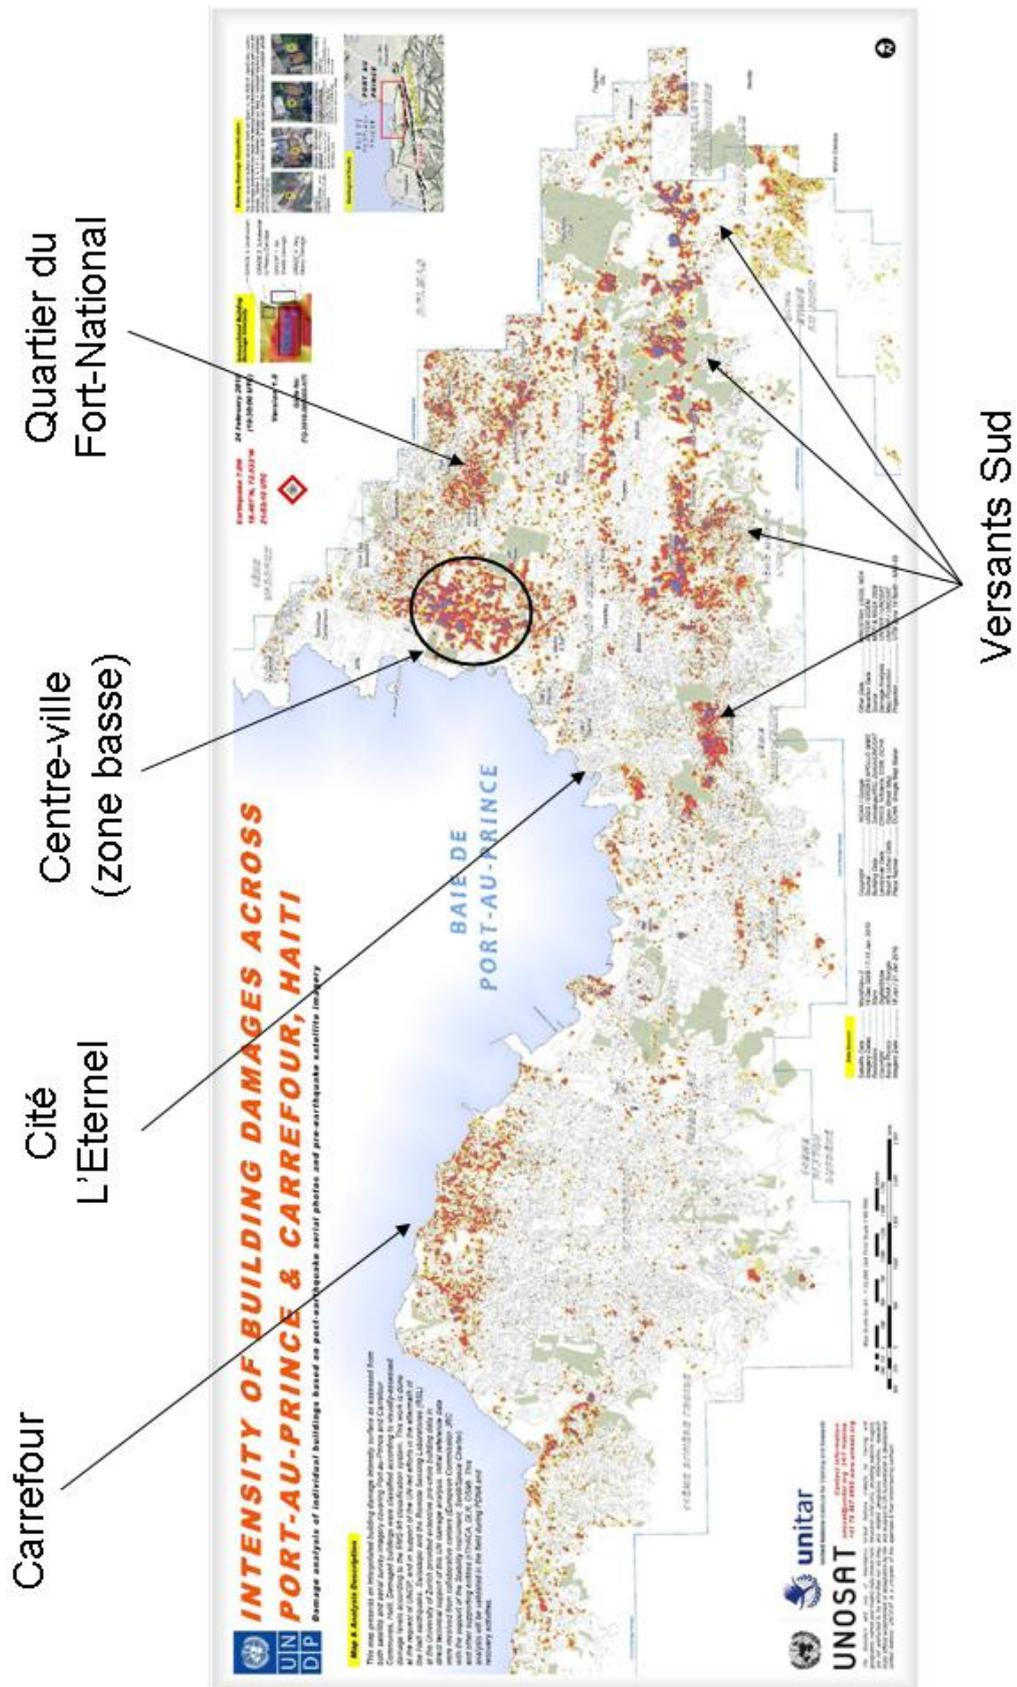
La Figure 38 montre la carte des intensités de dommages obtenue. Elle montre clairement une répartition hétérogène des dommages ainsi que la présence de zones de fortes concentrations de dommages. Les chapitres suivants s'attachent à analyser cette hétérogénéité en termes d'effets de site.

Figure 38 - Carte d'intensité de dommages Port-au-Prince et Carrefour
(les teintes rouges et bleues correspondent aux niveaux de dommages les plus élevés)

La carte des intensités de dommages de la Figure 38 montre différentes zones de forte concentration de dommages ainsi que des zones d'absence de dommages. La carte de la Figure 39 montre par ailleurs la répartition des zones de concentration de dommages par rapport aux différents ensembles géologiques.

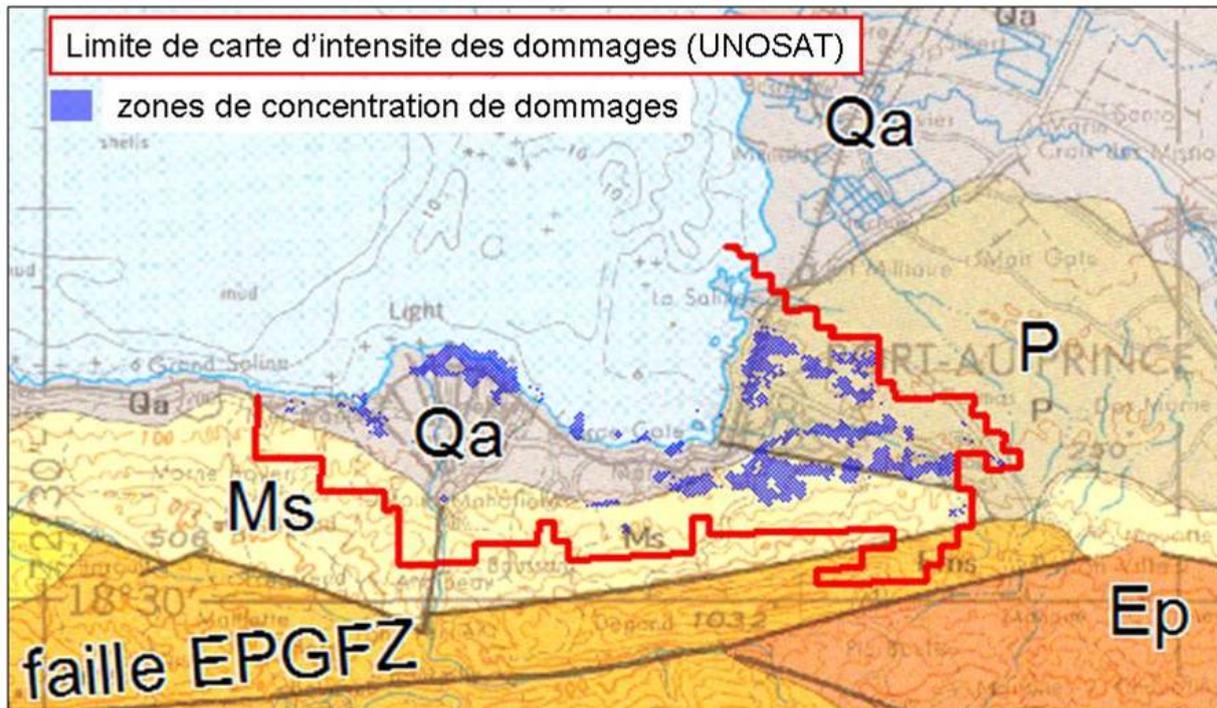
Figure 39 - Report des zones de fortes concentration de dommages (UNOSAT) sur la carte géologique à 1/250 000

Cette zone de concentration de dommages, dont l'altitude est inférieure à 5 m, correspond au centre-ville. Elle est typique en raison de son sous-sol constitué d'alluvions quaternaires éventuellement surmontés de remblais récents (cf. Figure 23 et Figure 24). Un effet de site dans un tel contexte n'est pas aberrant.

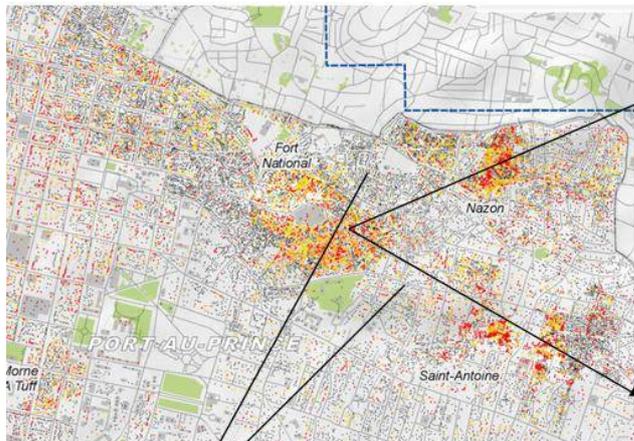
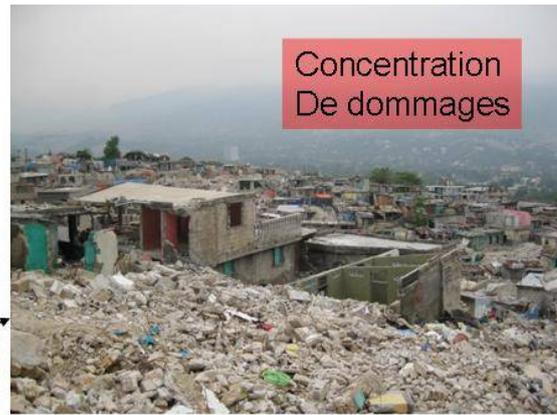
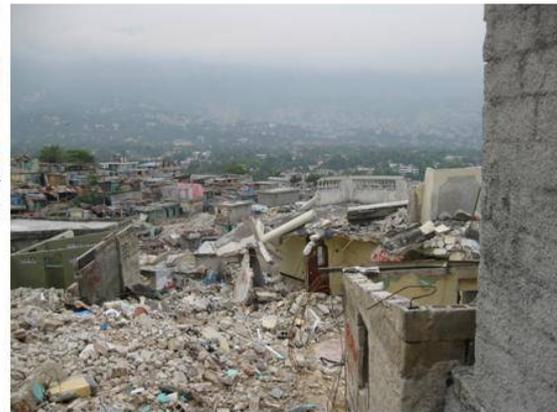
Le quartier du Fort National en est une illustration comme le montre la Figure 40. Un effet de site topographique est a priori exclu (relief très peu marqué). Les zones d'effets de site sont donc vraisemblablement liés à la grande hétérogénéité lithologique au sein de la formation et donc à la présence locale de formations meubles sur de grandes épaisseurs au dessus de formations plus compétentes. Il est également possible qu'il y ait des effets de site particuliers en 2D et/ou 3D, en relation avec la géométrie complexe du substratum sismique et les fortes variations latérales et verticales de faciès. De tels effets particuliers sont tout à fait plausibles dans un contexte de cône alluvial détritique comme celui de la formation de Delmas (Bonnetois-Claudet et al., 2007).

La mise en évidence d'effets de site autour du Fort National repose sur le postulat d'une répartition homogène de la vulnérabilité du bâti courant. On ne peut exclure en toute rigueur la présence de poches de concentration de vulnérabilité pour expliquer les concentrations de dommages. On peut par exemple voir à la Figure 41 que la zone de concentration de dommage au quartier Nazon, près de Fort National correspond à un type de bâti différent (constructions a priori de plus petites tailles).

Même type de bâti
> Peu de dégâts

Figure 40 - Zones de concentration de dommages dans le quartier de Fort National

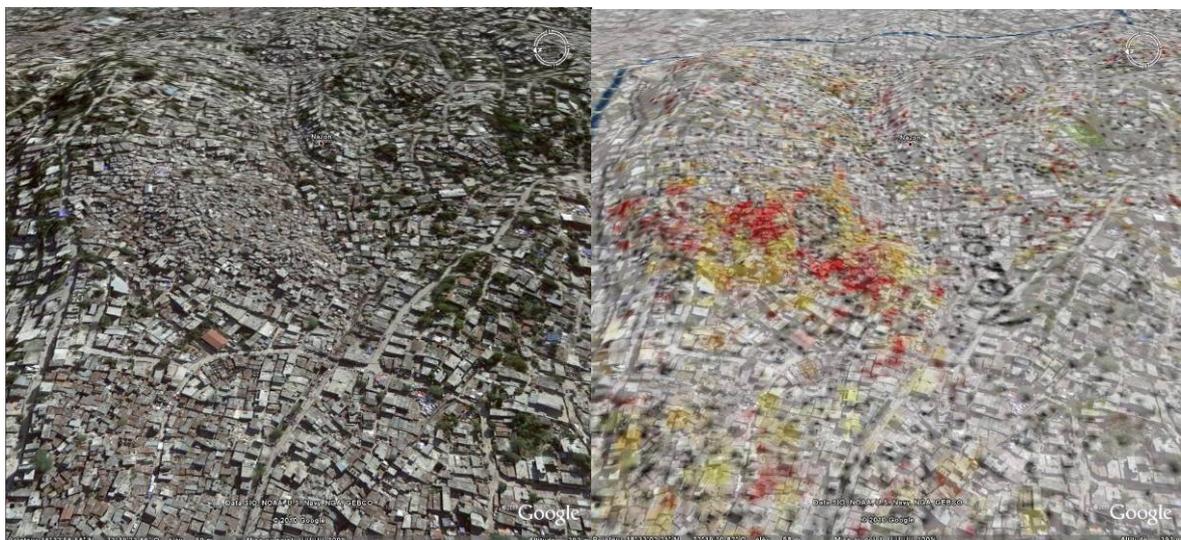
Figure 41 - Concentration de dommages au quartier Nazon
(Image Google brute à gauche, image drapée avec la carte de dommages de l'UNOSAT à droite)

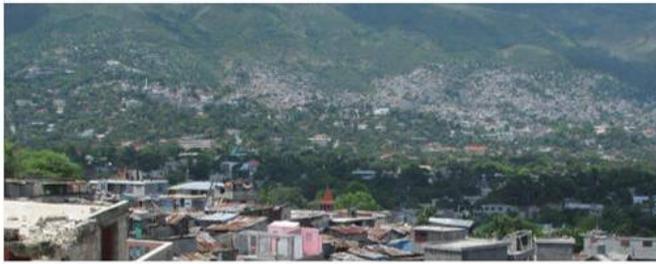
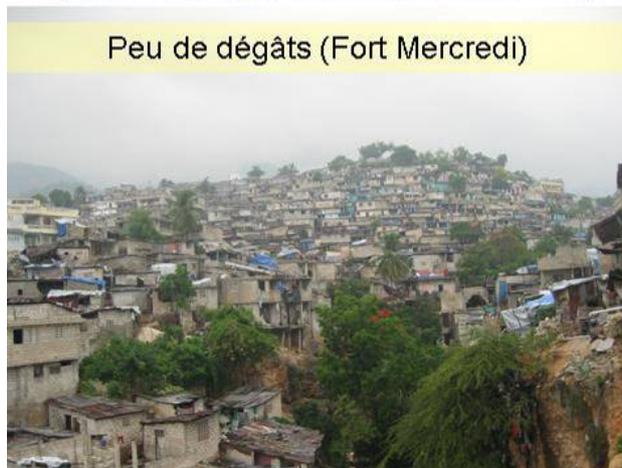
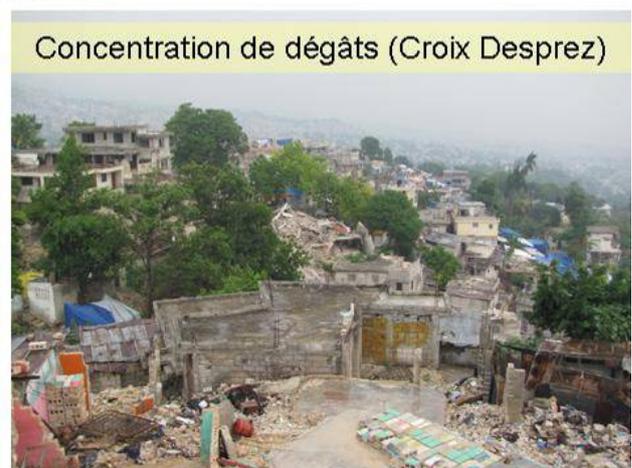
La base des reliefs au sud de la ville de Port-au-Prince (quartiers de Carrefour-Feuille, Desprez, Haut-Turgeon, Saint-Gerard, Pacot, Fort Mercredi, Croix Desprez, ...), offre une autre illustration des effets de site potentiels au sein dans un autre contexte géologique, à savoir celui de la formation Miocène. Dans toute cette zone, on passe sur de courtes distances (quelques dizaines de mètres) de zones peu ou pas affectées par des dommages à des zones détruites à 70-80 %, comme le montre la Figure 42.

Encore plus que pour la formation de Delmas, la grande hétérogénéité lithologique au sein du Miocène peut expliquer la présence d'effets de site lithologiques et structuraux plus ou moins complexes. Lors des reconnaissances de terrain dans ce secteur, différents faciès ont été observés, entre des matériaux rocheux (marnes et calcaires, brèches), argileux raides ou encore sablo-argileux peu consolidés. L'affleurement de la Figure 21 au sein de cette même formation Miocène souligne le contraste lithologique qui peut effectivement exister sur un périmètre restreint. Enfin, les mesures VS30 réalisées par le GEER dans le secteur (Bachhuber et al., 2010) soulignent ces contrastes avec une réponse de type rocher et une réponse de type sol.

Dans un tel contexte, il est donc envisageable d'avoir localement des zones d'effet de site. On peut également comprendre pourquoi dans ces mêmes zones, sur des pentes rocheuses, même escarpées, peu de dégâts sont constatés au sein de zones de bâti a priori vulnérable, en raison de l'absence d'effet de site. La situation est la même au sein des calcaires massifs de l'Eocène présents aux environs de Pétienville.

Figure 42 - Répartition hétérogène des dommages au sein des versants au sud de Port-au-Prince

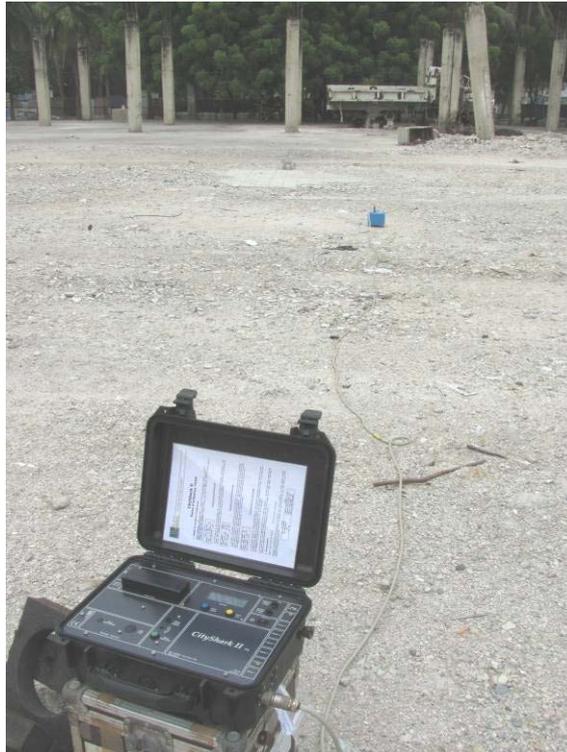
Le dispositif expérimental est constitué d'un sismomètre trois composantes et d'une station d'acquisition (Figure 43)

Figure 43 - Mesure H/V au centre ville de Port-au-Prince, à l'emplacement de l'ancienne poste face à la mairie, détruite par le séisme et rasée depuis (point HV10 cf. Figure 47)

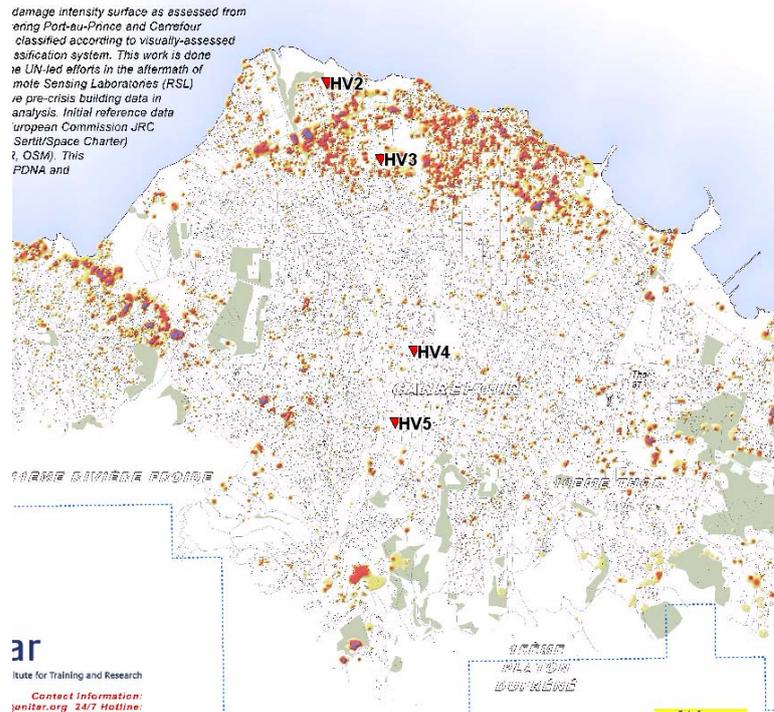
La carte de répartition des dommages (UNOSAT ID 1424) montre une forte concentration de dommages sur la zone littorale et des dommages moins conséquents en amont (Figure 44). Il n'y a pas de différence évidente de vulnérabilité sur le bâti de la zone de carrefour permettant d'expliquer cette concentration de dommages sur la partie aval de cette zone.

Figure 44 - Carte de densité de dommage sur Carrefour (Source UNOSAT) et position des points de mesure H/V

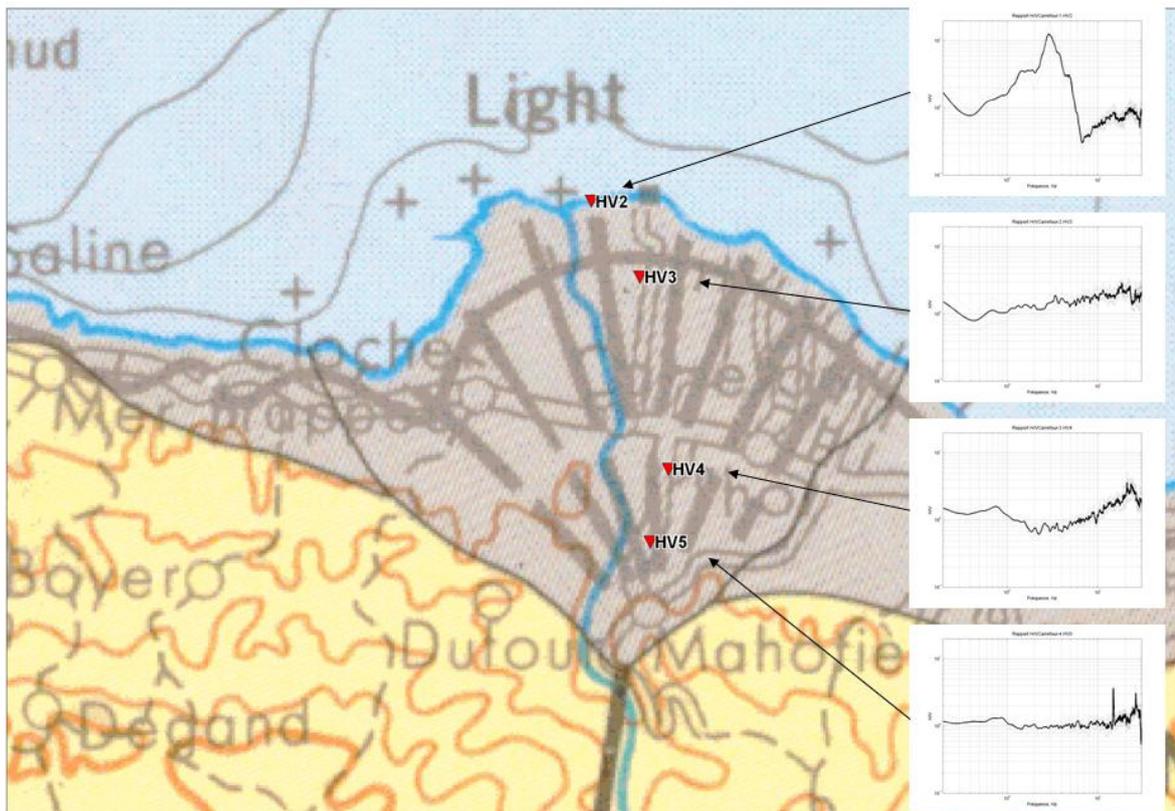
4 mesures ont été effectués (HV2 à HV5) depuis le bord de mer et en remontant vers l'amont du cône de déjection (Figure 45). La mesure proche du littoral (HV2) montre un effet de site très marqué avec un pic à 3 Hz. Les 3 autres mesures n'indiquent pas d'effet de site particulier.

Sans qu'il soit possible de généraliser à partir de ces seules mesures, on voit qu'il existe de fortes différences de comportement du sol sur ce secteur. Des effets de site sont à rechercher sur la zone littorale de Carrefour.

Figure 45 - Mesures H/V à Carrefour

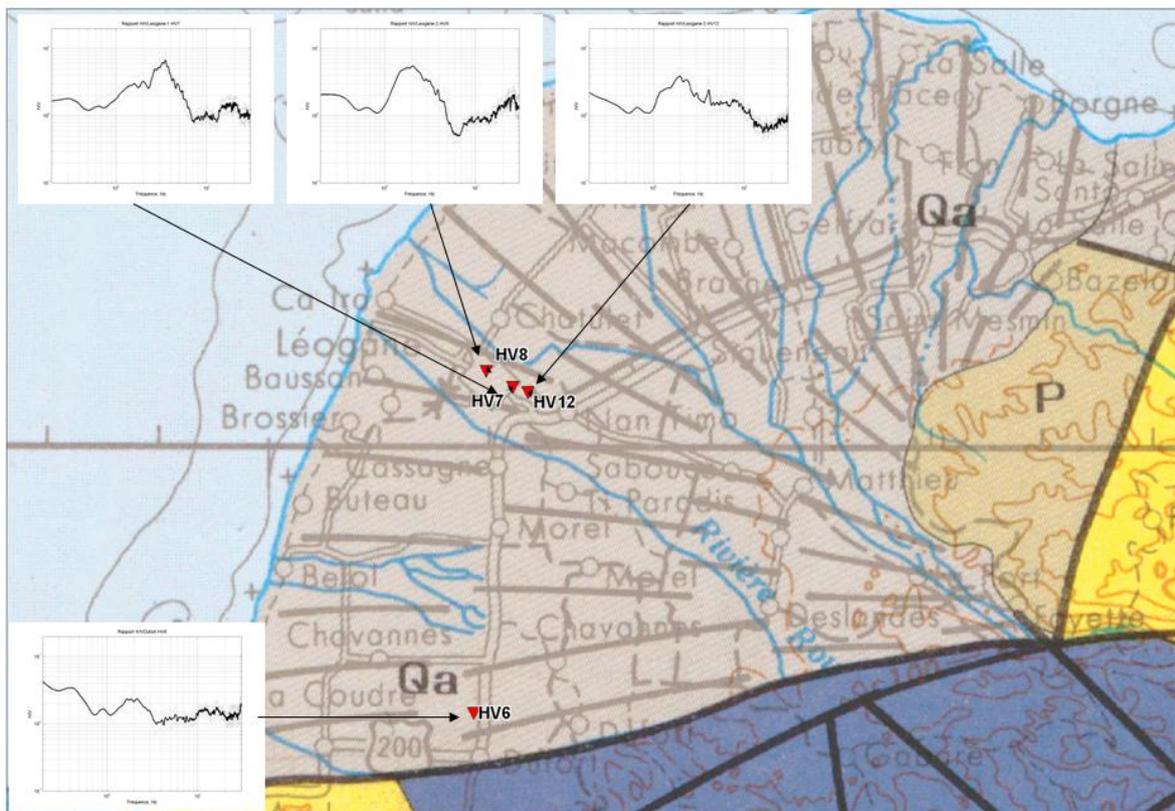
3 mesures ont été effectuées dans le centre ville de Léogane endommagé à 80 % (HV7, HV8, HV12 sur Figure 46). Elles montrent des pics H/V relativement bien marqués centrés sur les fréquences 2 Hz (HV8 et HV12) et 3.4 Hz (HV7). Il semble donc qu'en plus d'être à faible distance de la faille, les mouvements du sol ont été amplifiés par des effets de site lithologiques.

Une mesure a été faite à Dufort (HV6) à l'emplacement d'une station sismologique temporaire installée par l'USGS et maintenue par le BME. Sur ce site, un pic à 2 Hz est encore visible mais peu accentué. On ne peut pas considérer d'effets sur ce site dans la gamme 1-10 Hz.

Figure 46 - Mesures H/V à Léogane

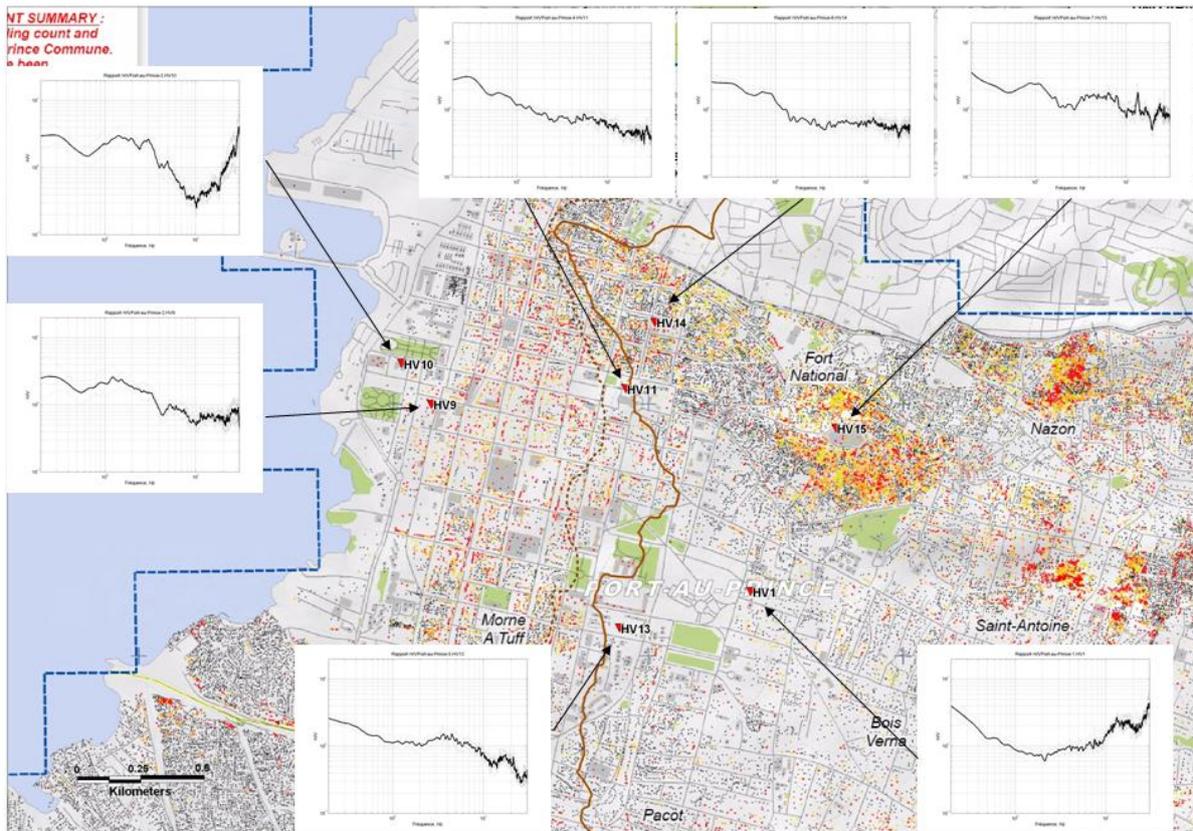
7 mesures ont été effectuées (Figure 47). HV9 et HV10 sont proches du bord de mer et dans des zones de forte concentration de dommage. Les pics sont moins évidents que sur Carrefour (HV2) et Léogane, mais un pic assez large entre 1 et 3 Hz est observé.

Les autres mesures sont situées plus en hauteur (sur la Figure 47, le pointillé marron correspond à l'altitude + 5m et la ligne marron +10 m)

Enfin la mesure Hv15 a été faite dans l'enceinte du Fort National. Ce site est situé sur une crête au centre d'une zone de forte concentration de dégâts.

Bien que la pente ne soit pas suffisante pour supposer un effet de site topographique (selon les critères forfaitaires utilisés par les PS92), on a cherché à voir si on pouvait identifier une fréquence particulière de vibration. Le rapport H/V ne montre rien de significatif.

Figure 47 - Mesures H/V à Port-au-Prince

Sur Port-au-Prince, les mesures H/V n'ont pas mis en évidence de fréquence particulière de vibration associé à un effet de site, sauf peut être sur les mesures proches de la mer.

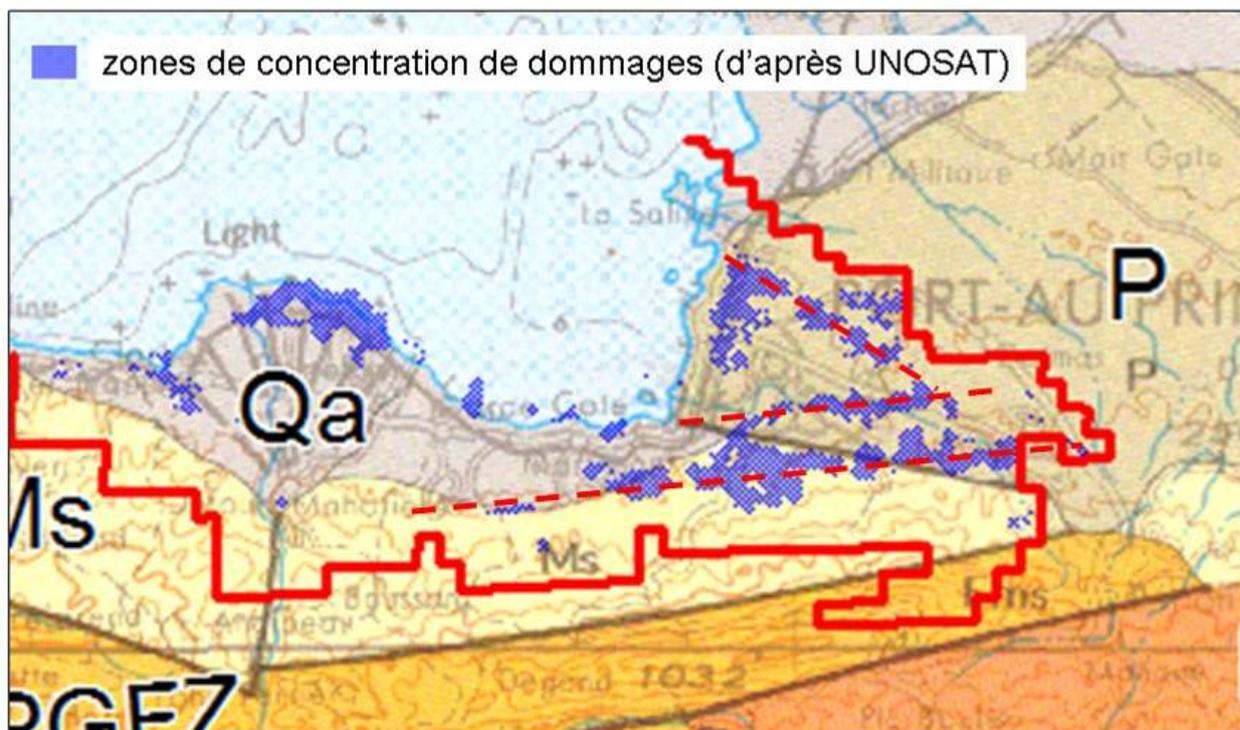
Comme le montre la Figure 48, les zones de concentration de dommages s'alignent selon 3 linéaments à Port-au-Prince.

L'alignement, de direction nord-ouest / sud-est, au sein de la formation de Delmas est cohérente avec la disposition radiale de mise en place des sédiments au sein du cône, depuis le point d'alimentation principal à partir des reliefs au sud (situé à Pétienville). Elle se trouve par ailleurs intégralement dans une des unités géologiques décrite dans la carte géologique à grande échelle de Port-au-Prince (Bachhuber, 2010) (cf. Figure 24).

En revanche, nous ne pouvons proposer aucune explication satisfaisante pour les deux autres. On peut au moins faire le constat que ces deux alignements sont subparallèles à la faille d'Enriquillo, à travers deux formations géologiques distinctes (le Pliocène et le Miocène).

Figure 48 - Orientation de certaines zones de concentration de dommages selon des directions particulières

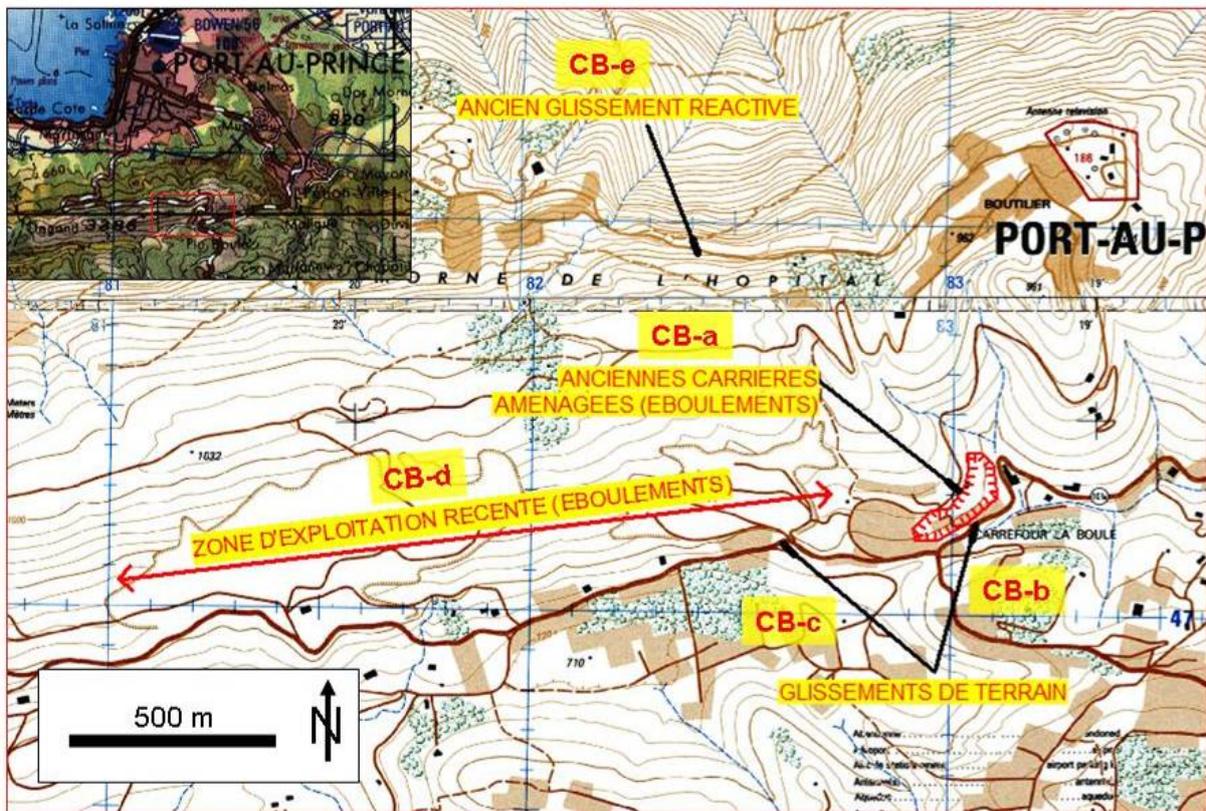
La localité de Carrefour la Boule est située au sud-ouest de Pétienville. Elle a subi de nombreux mouvements de terrain (Figure 50) et est remarquable dans le sens où elle cumule sur un espace relativement réduit, un nombre important de configurations à éviter vis-à-vis des mouvements de terrain, *a fortiori* en zone sismique.

Carrefour la Boule se situe au sein des calcaires éocène, à proximité immédiate de la faille d'Enriquillo. La roche, massive aux environs de Pétienville, y est densément fracturée et mylonitisée (au point de se désagréger aisément en pseudo sable). Le matériau a justement été exploité pour le sable (au moins en partie de manière anarchique). Il en résulte des fronts d'exploitation plus ou moins étendus, concernant la hauteur et la longueur des fronts de taille. Une constante cependant, les fronts laissés à l'abandon sont le plus souvent sub-verticaux et sans aucune risberme. Leur stabilité n'est donc pas assurée, ce qui s'est largement vérifié lors du séisme.

Figure 50 - Instabilités aux abords de Carrefour La Boule (sites CB-a à CB-e)

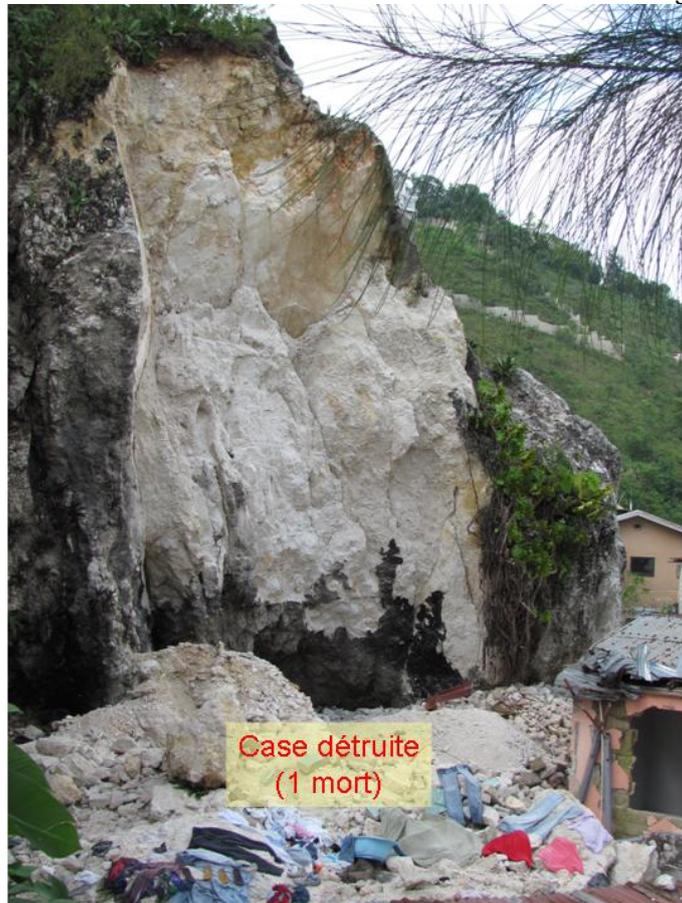
Figure 52 - Eboulement au sein d'un ancien front de taille (site CB-a)

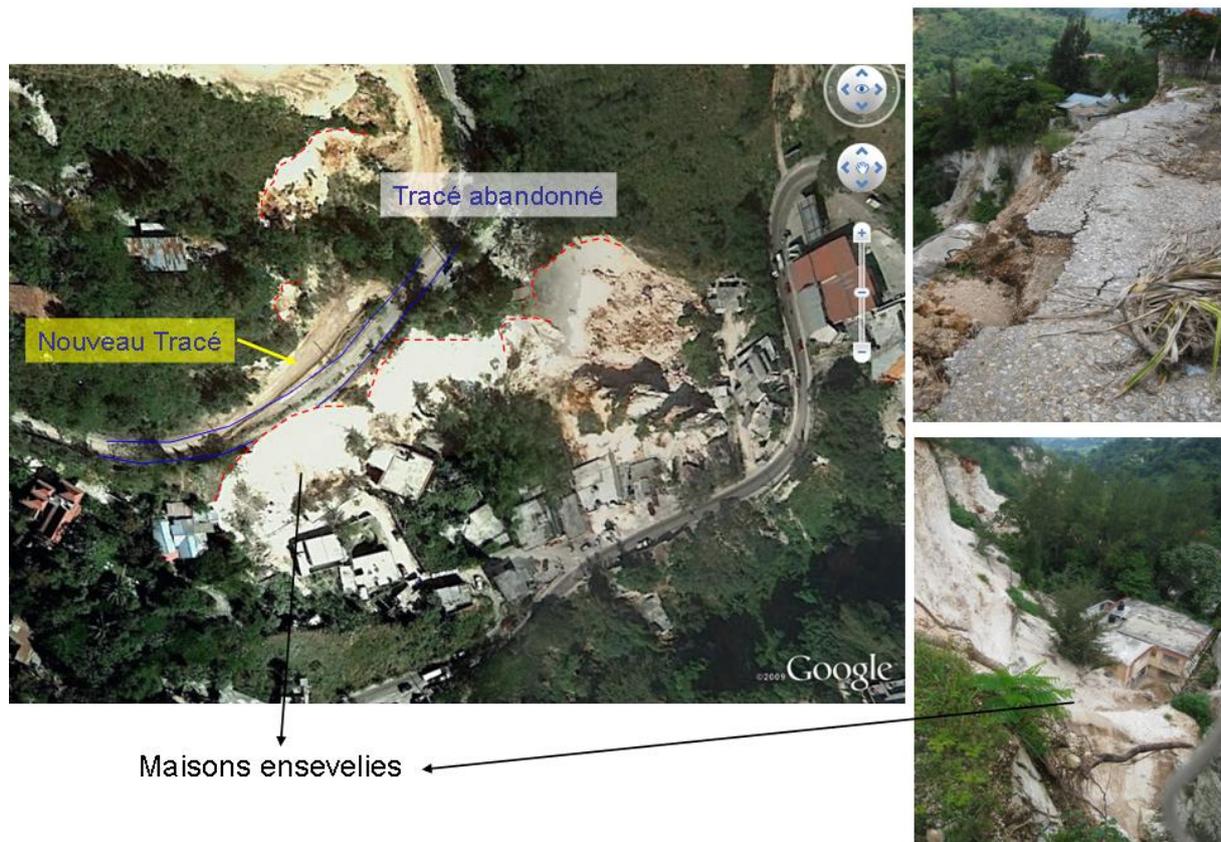
Il n'y a pas eu que des problèmes en aval (Figure 53). L'unique route d'accès à des quartiers en amont (Boutillier, Morne l'Hôpital) où est implanté un important centre de télécommunications, était en partie implantée en bordure immédiate de la crête du talus (à moins que ce soit la crête qui ait reculé au fil de l'exploitation pour se rapprocher de la route). L'éboulement a emporté 3 à 4 m d'accotement et une partie de la chaussée. La portion de route la plus exposée est désormais fermée pour des raisons de sécurité sur une centaine de mètres de long. Une piste a pu être aménagée en arrière. Dans le cas contraire c'est tout un quartier ainsi qu'un site à fort enjeu qui aurait été durablement isolé.

Actuellement, il n'y a pas de danger immédiat pour la route, mais elle reste menacée à moyen / long terme aussi bien côté aval que côté amont où d'anciennes niches d'arrachement sont visibles.

Il est surprenant de constater à quel point le danger a été ignoré dans toute la zone, alors que les talus présentaient selon toute vraisemblance des signes d'instabilité avant le séisme. Les riverains n'envisageaient probablement pas des phénomènes d'une telle ampleur.

Figure 53 - Eboulement au sein d'une ancienne carrière aménagée – vue d'ensemble (site CB-a)

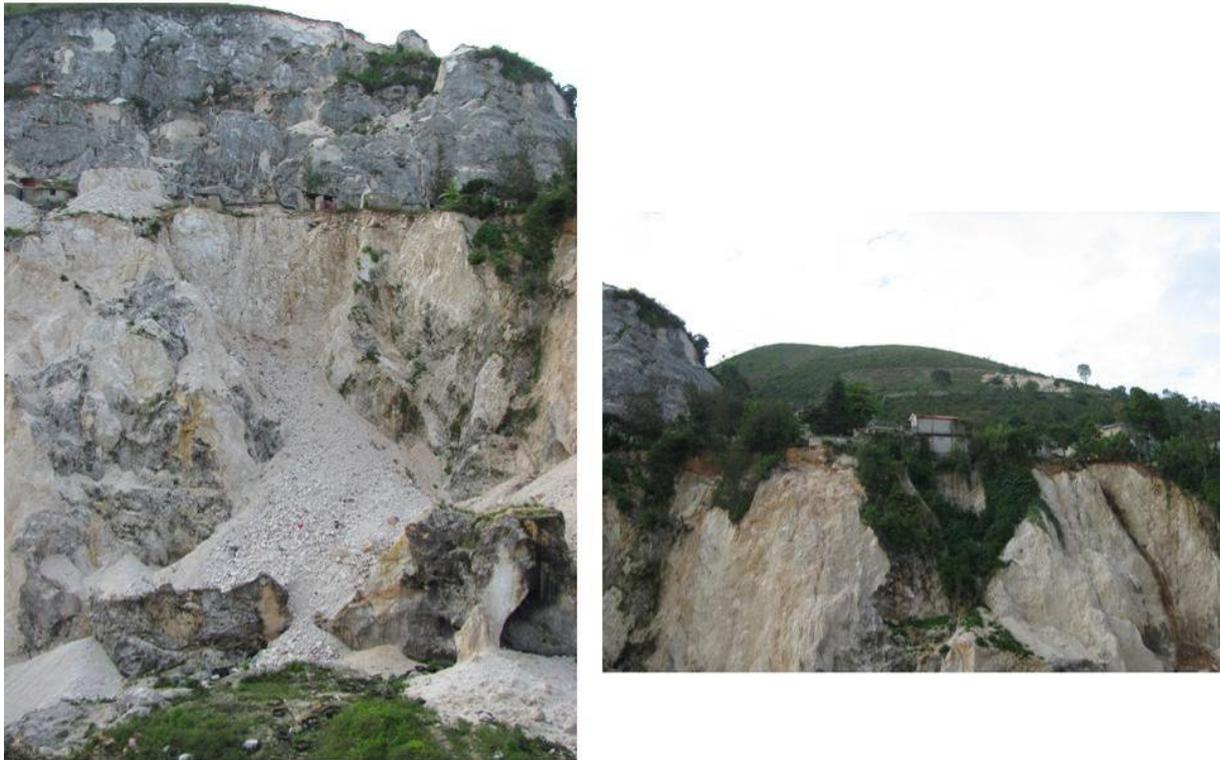
Plus à l'ouest, entre la Boule et le lieu-dit Grenier, au nord de la route, une immense excavation est présente (1,5 km de long, 300 m de large et des fronts allant jusqu'à 150 m de haut). Il s'agit d'une carrière exploitant les calcaires mylonitisés, fermée par les autorités suite au séisme, pour des raisons de sécurité, en raison du risque d'éboulement. L'exploitation s'est faite a priori sans aucun schéma directeur et surtout sans aucun souci de la stabilité des talus. Aucune risberme n'a été aménagée ce qui est assez remarquable pour des fronts de taille de plus de 100 m de haut dans un matériau friable et fracturé.

Aujourd'hui, il est difficile d'envisager une reprise d'activité, et la décision des autorités de cesser l'exploitation semble justifiée de ce point de vue. Plusieurs maisons (a priori occupées) sont désormais très près des crêtes des fronts de taille et donc directement menacées à court terme par de futurs éboulements (Figure 56).

Figure 56 - Carrière à Carrefour La Boule – fronts de taille non sécurisés (site CB-d)

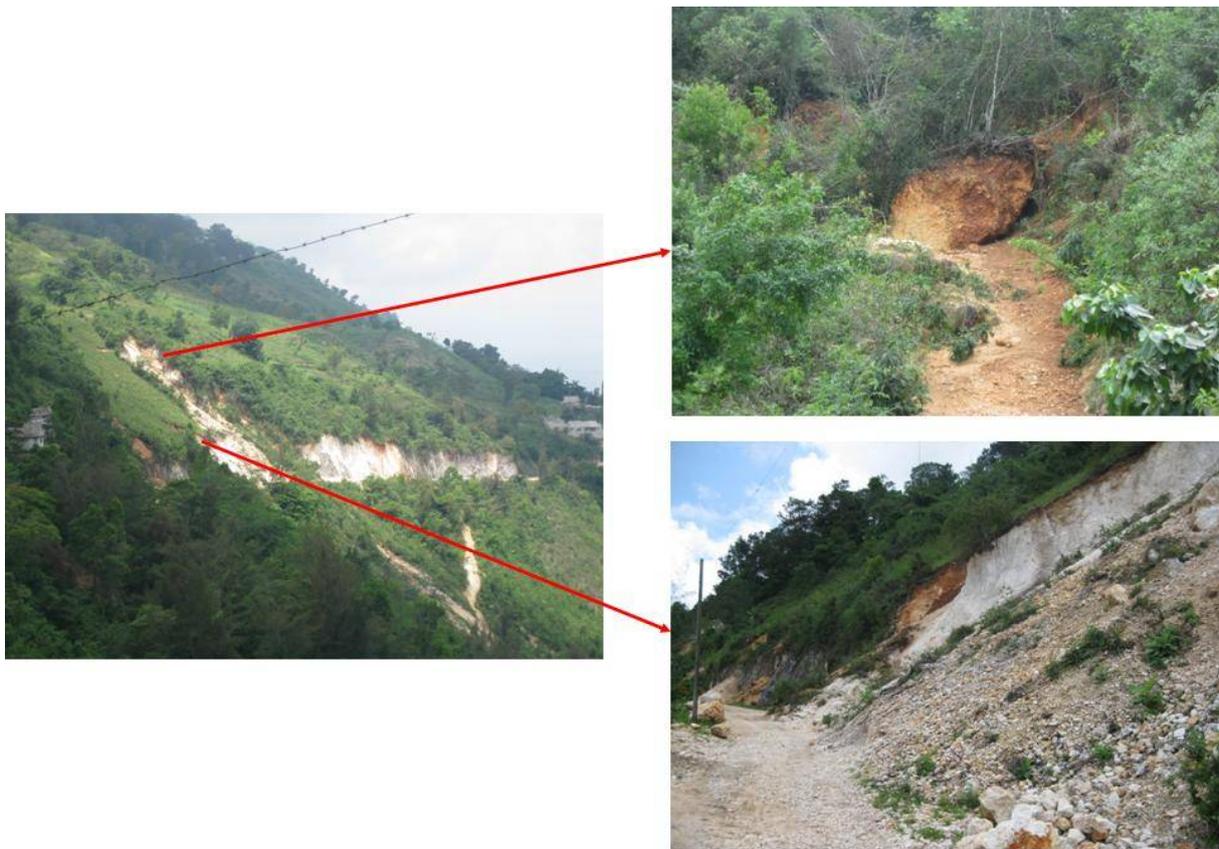
Un ancien glissement survenu lors de récents cyclones (2008 ?) avait endommagé la route. Il avait affecté le versant sur 30 à 40 m en amont. Une masse rocheuse a ainsi été mobilisée au sein des calcaires éocènes, sur 3 à 4 m d'épaisseur et une trentaine de mètres de large, au dessus d'un plan de fracture subparallèle à la pente (Figure 57).

Lors du séisme de janvier dernier, des éboulements et chute de blocs ont affecté les bords de la niche d'arrachement et ont probablement obstrué la piste. Un des blocs de taille plurimétrique, nettement visible sur l'image GeoEye post-séisme disponible sur Google Earth, est présent 250 m en contrebas, à une distance horizontale de 500 m de la niche. Des traces récentes matérialisent sa trajectoire. Toutefois, il n'a pas été possible d'établir s'il s'agit d'une remobilisation des masses glissées avant le séisme du 12 janvier ou si c'est un bloc éboulé depuis la niche d'arrachement lors du séisme.

Actuellement, la niche d'arrachement n'est pas stabilisée et des blocs volumineux en équilibre précaire sont visibles en amont de la piste (Figure 57). Ils peuvent tomber à tout moment, et a fortiori en cas de sollicitation sismique. Ils représentent donc une menace permanente pour tous ceux qui empruntent la piste. De manière générale, le versant est fortement exposé à un risque d'instabilité de même nature que celle présentée ici, en cas de forte sollicitation (pluie ou séisme). Aussi, la piste peut être obstruée voire même emportée, ce qui pourrait avoir pour conséquence d'isoler durablement la zone habitée desservie.

Figure 57 - Réactivation d'un ancien glissement près de Carrefour La Boule et risque résiduel
(Site CB-e ; explications dans le texte)

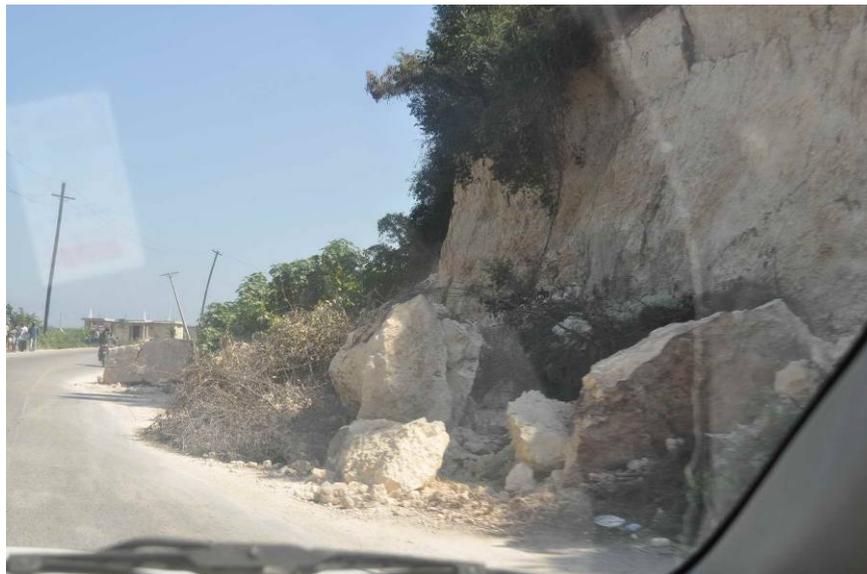
Quelques éboulements affectant des talus de déblai amont rocheux ou brèchiques se sont produits le long de la nationale 2 entre carrefour et Grand Goâve, sans impact significatif sur la route (Figure 58).

Figure 58 - Exemple d'éboulement le long de la route entre Carrefour et Grand Goâve

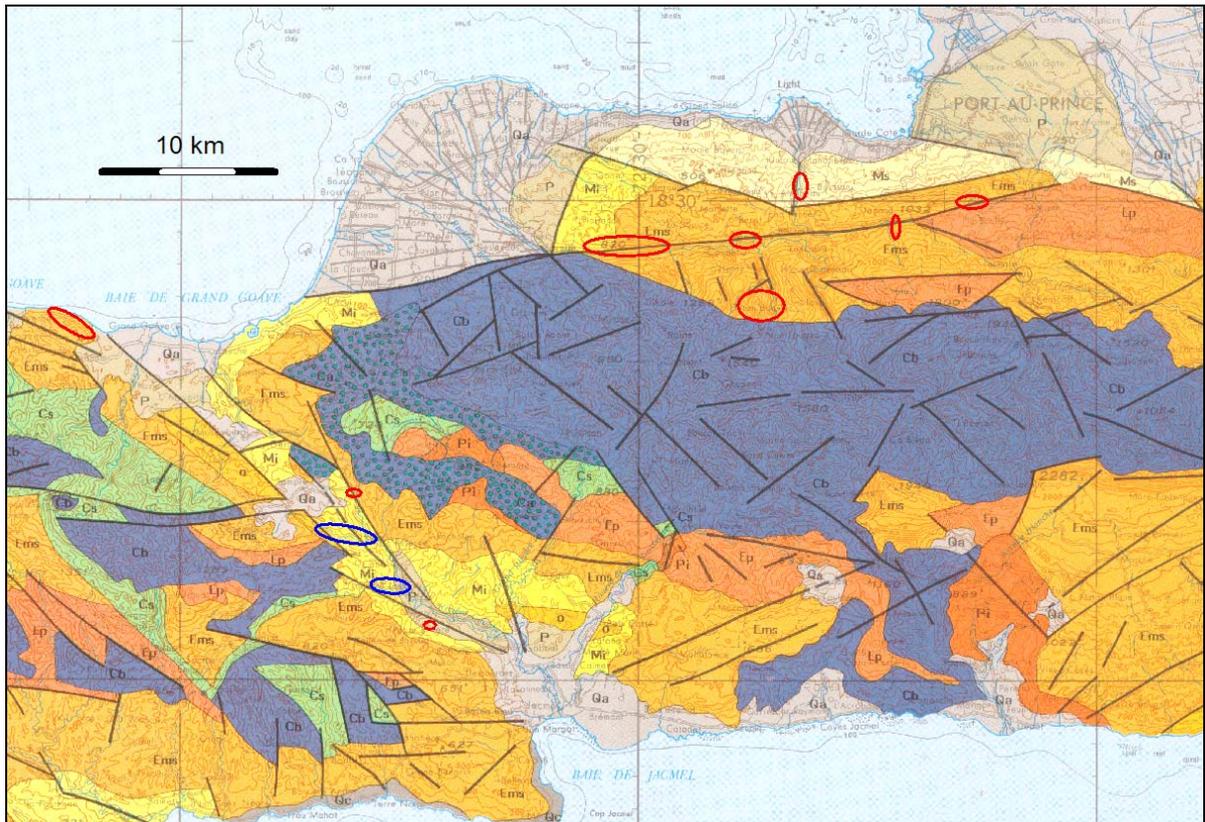
En dehors des zones ayant fait l'objet d'observations directes, plusieurs zones de concentrations de mouvements de terrain sont identifiées sur les images satellite post-séisme en haute résolution (GeoEye) disponibles sur Google (Figure 62). Les formations géologiques concernées sont pour l'essentiel l'Eocène et le Miocène Inférieur. Les zones affectées ne sont pas ou très peu habitées.

Figure 62 - Zones de concentration d'instabilités identifiées sur Google et reportées sur la carte géologique au 1/250 000
(En bleu, celles à l'origine de barrages sur les cours d'eau)
