Le SÉISME d'HAÏTI du 12 janvier 2010

Rapport de la mission AFPS

Rapport de la mission AFPS effectuée du 24 mai au 1^{er} juin 2010
Organisée à la demande et avec le soutien du
Ministère de l'Écologie, de l'Énergie, du Développement durable et de la Mer

Septembre 2010

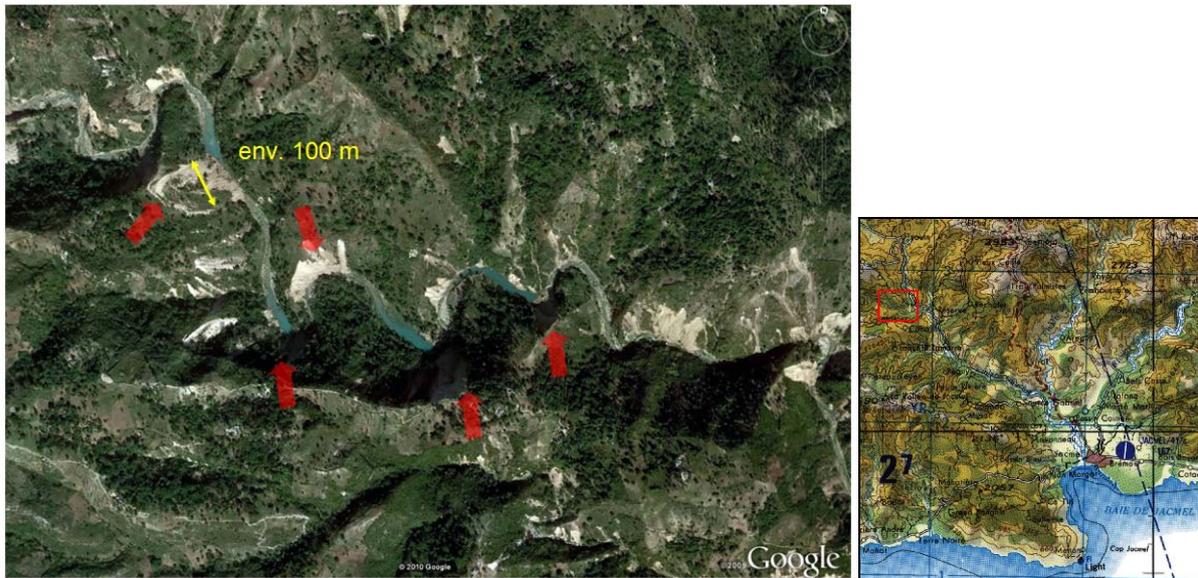
Au nord ouest de la ville de Jacmel, les versants de deux cours d'eau, affluents en rive gauche de la rivière Gauché (qui débouche à Jacmel) sont affectés par de nombreux et volumineux glissements d'ampleur pluri-décamétrique (Figure 62 et Figure 64). La plus grande niche mesure 130 m x 330 m. Ils ont provoqué presque autant de barrages dans les cours d'eau avec des accumulations d'eau. Aujourd'hui il n'est pas possible de connaître la situation de ces retenues artificielles et donc le risque résiduel. Une évaluation de la situation est aujourd'hui souhaitable. On peut cependant indiquer, compte-tenu de la grande quantité de matériaux dans les rivières, que les premières très fortes pluies vont s'accompagner de crues particulièrement chargées, avec un potentiel érosif accru par rapport à une crue « normale ». Cependant, à l'analyse des images sur Google, les enjeux humains semblent peu importants en aval.

Figure 64 - Exemples de barrages naturels occasionnés par des glissements de terrain au nord-ouest de Jacmel

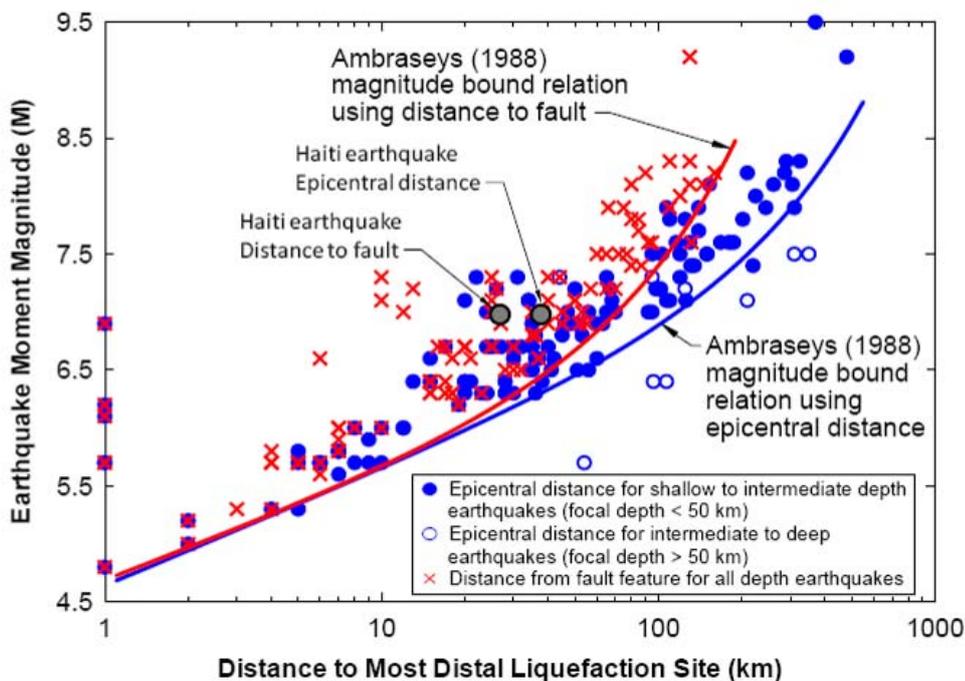
Dans le cadre de la mission AFPS, il n'était pas question d'inventorier de manière détaillée et exhaustive les zones affectées. Un travail poursuivant cet objectif a été réalisé par l'équipe américaine du GEER (Rathje et al., 2010), essentiellement à partir d'images satellite. Cela leur a permis de mettre en perspective les conséquences du séisme de janvier en termes de liquéfaction, par rapport aux grands séismes mondiaux susceptibles de générer de tels phénomènes induits (Figure 65).

Que ce soit pour la distance maximale à l'épicentre (38 km) ou pour la distance maximale à la faille en cause (26 km), le séisme d'Haïti est en deçà des effets correspondant à une magnitude de l'ordre de 7. Deux explications sont avancées par Rathje et al. (2010) : 1) le potentiel de liquéfaction des formations côtières est relativement modéré, notamment au fond de la baie de Port-au-Prince ; 2) la durée du séisme n'a pas été suffisante (nombre de cycles de chargement trop limité).

A noter que les distances maximales indiquées ici sont sans doute encore moindre, car il n'a pas été possible de retrouver sur les images Google Earth post-séisme, les indices de liquéfaction mentionnés par Rathje et al. (2010) au nord de la baie de Port-au-Prince.

Figure 65 - Situation du séisme d'Haïti en terme distance à l'épicentre et à la faille en termes de liquéfaction, comparativement aux données mondiales (d'après Rathje et al., 2010)

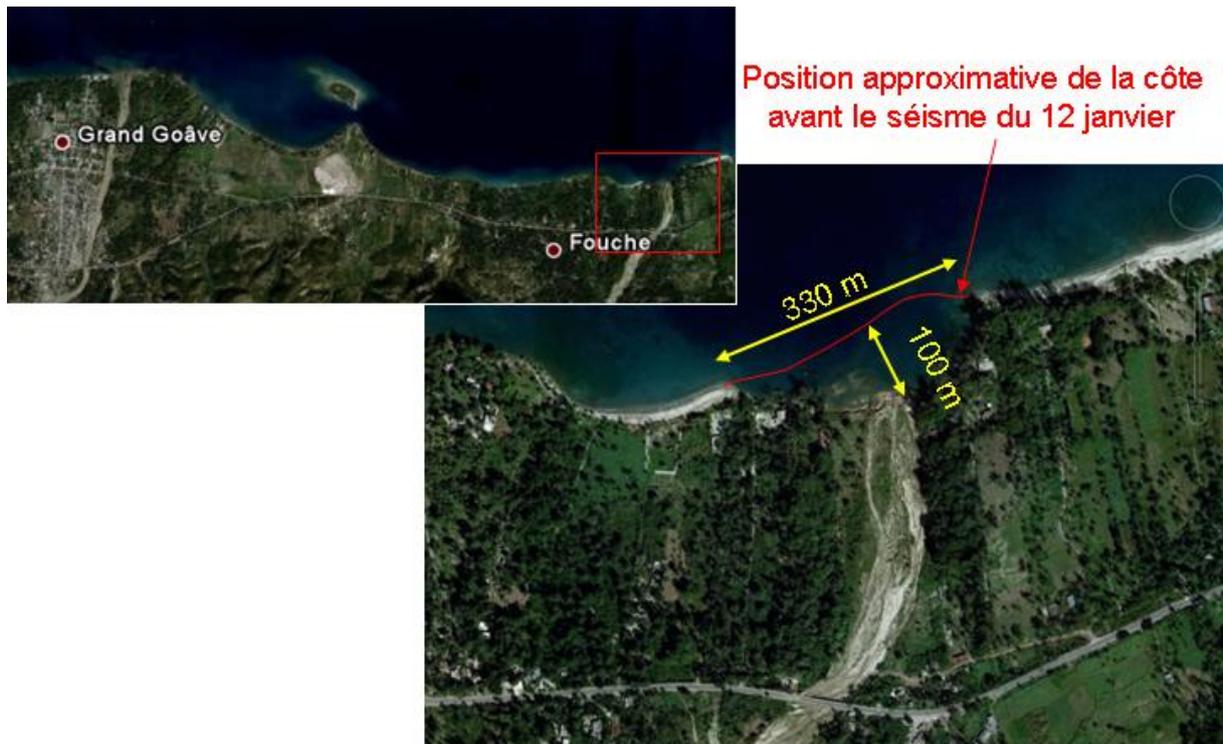
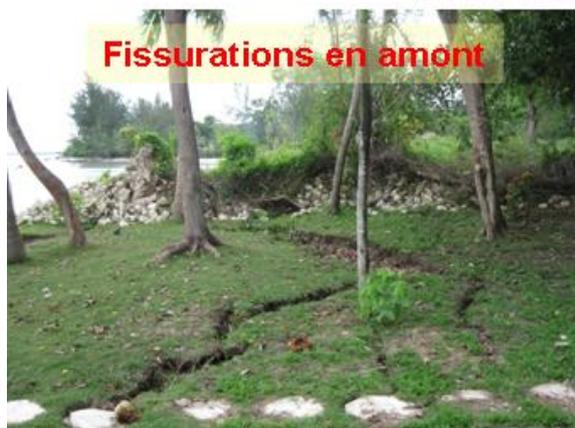
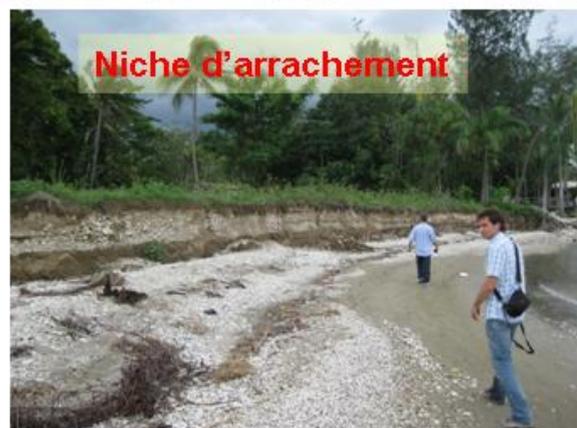
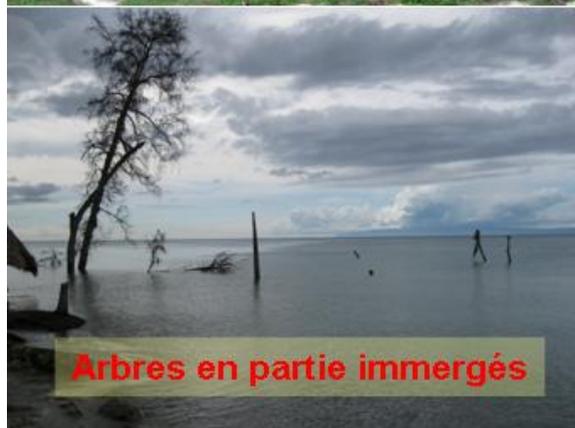
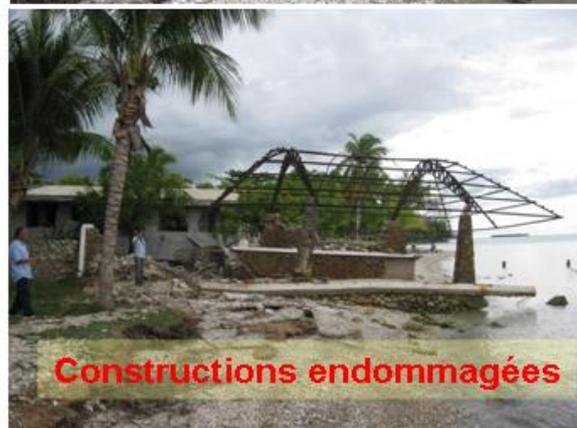
Nous décrivons ici le seul que nous ayons observé sur le terrain. Il se situe à proximité du lieu-dit « Fouché », à l'embouchure d'une rivière (Figure 71). C'est donc une partie du cône alluvial récent qui a été affecté d'un mouvement de propagation latérale ayant ensuite évolué en glissement affectant la bordure sous-marine du cône alluvial. Le rejet vertical en bordure côtière actuelle est de l'ordre de 2 à 3 m. La valeur de ce rejet vertical n'est pas connue au droit de l'ancien trait de côte.

D'après le rapport du GEER, il y aurait au moins 3 ou 4 autres phénomènes similaires ainsi que plusieurs zones de « latéral spreading » n'ayant pas évolué en glissement.

Figure 71 - Propagation latérale et glissement côtier lié à la liquéfaction à « Fouché »

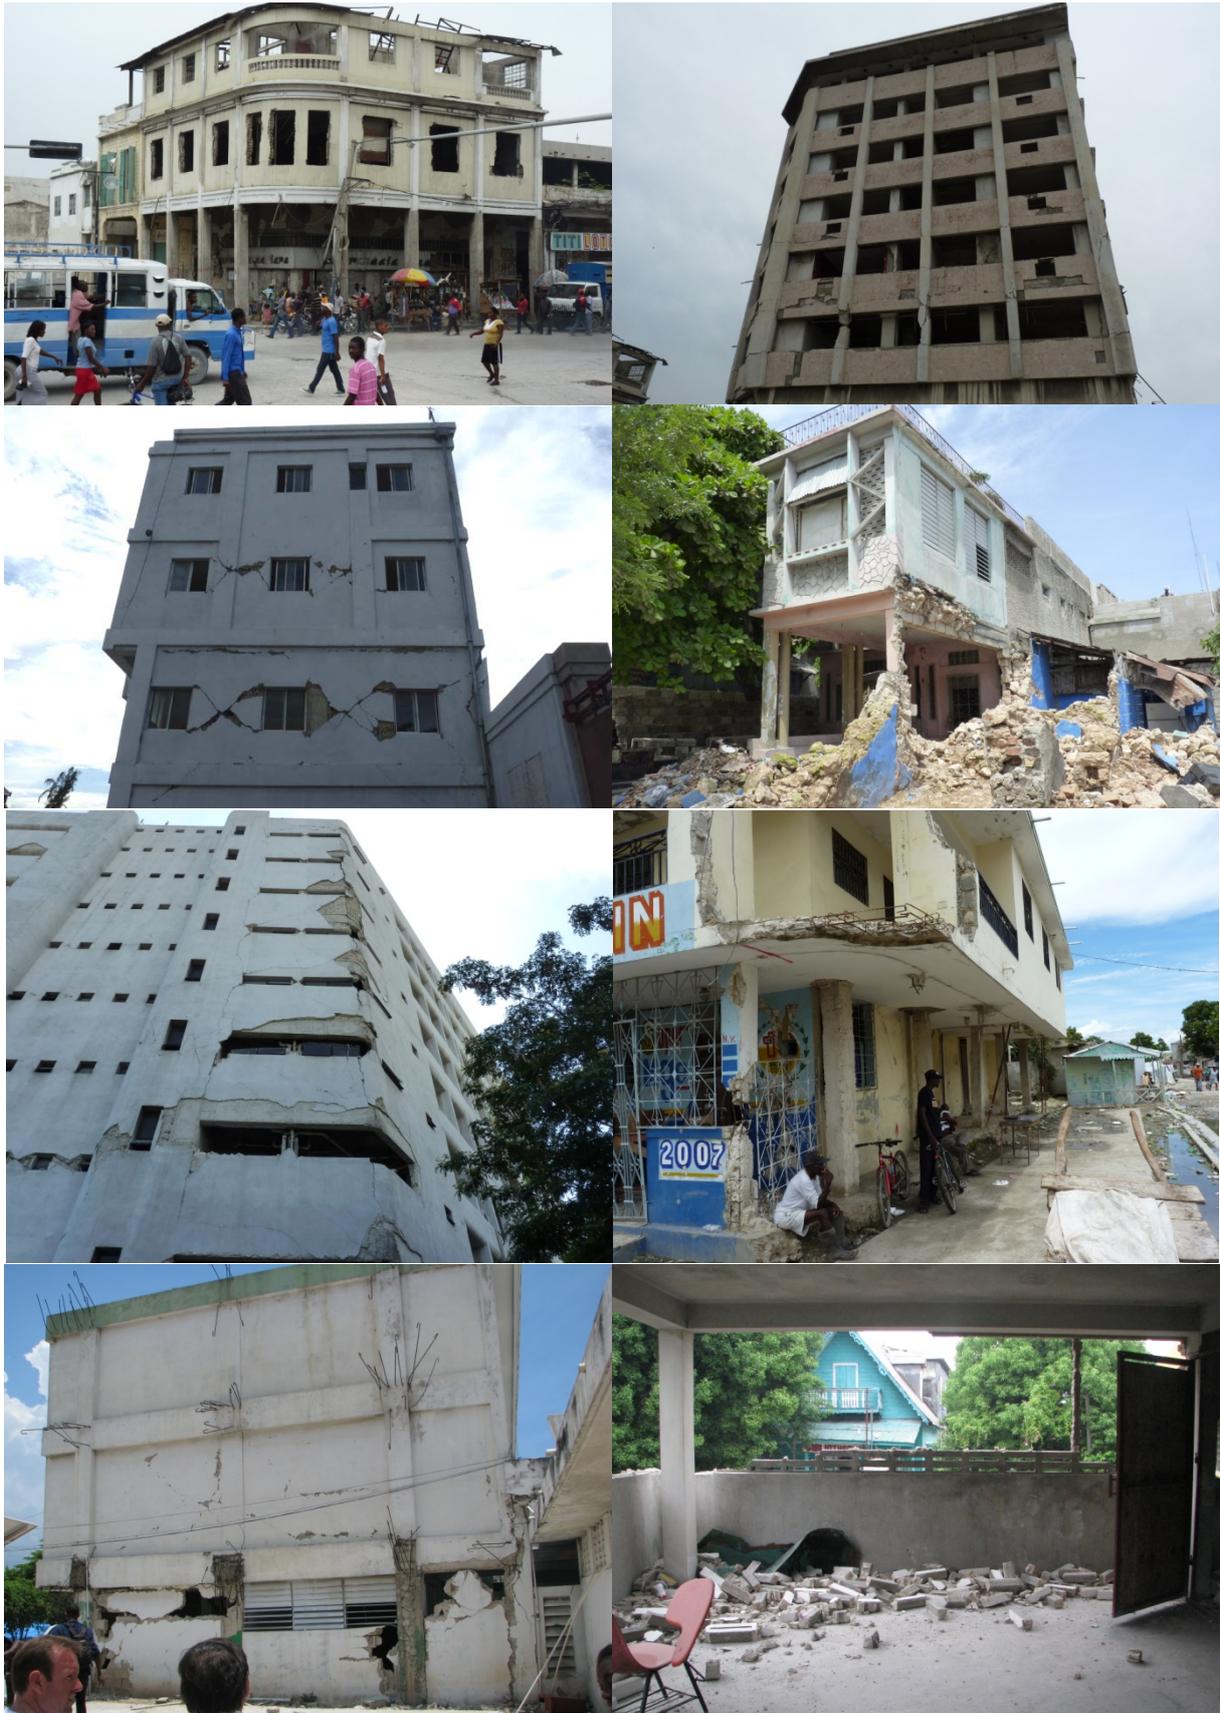
Figure 72 - Ecoles, hôpitaux, centre des télécoms, commerces, bureaux, habitat : peut-on ou non utiliser ces bâtiments ?

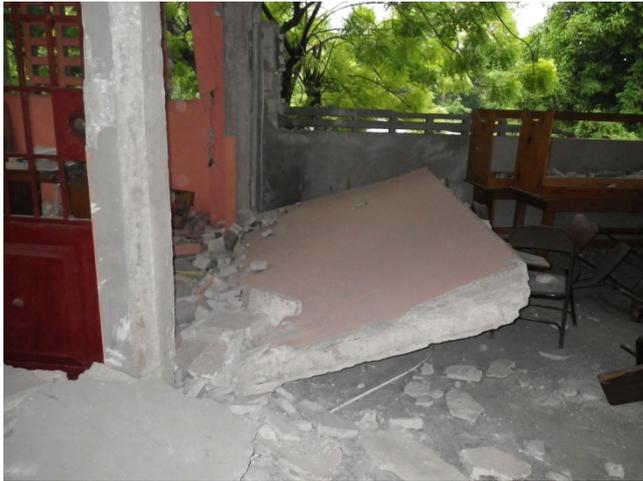
Figure 97 – Exemple d'application au Collège Saint-Louis

Conclusion pour les éléments non structuraux	<input type="checkbox"/>	<input type="checkbox"/>	<input checked="" type="checkbox"/>			<input type="checkbox"/>	<input type="checkbox"/>	<input type="checkbox"/>	<input type="checkbox"/>	<input type="checkbox"/>
Commentaires éléments non structuraux : Murs de remplissage instables ou partiellement effondrés à l'étage - Dito pour claustras en façade -

Dans ce cas, l'ampleur des dommages aux éléments non structuraux à l'étage du bâtiment a abouti à une conclusion rouge pour les éléments non structuraux (décision jaune au final)

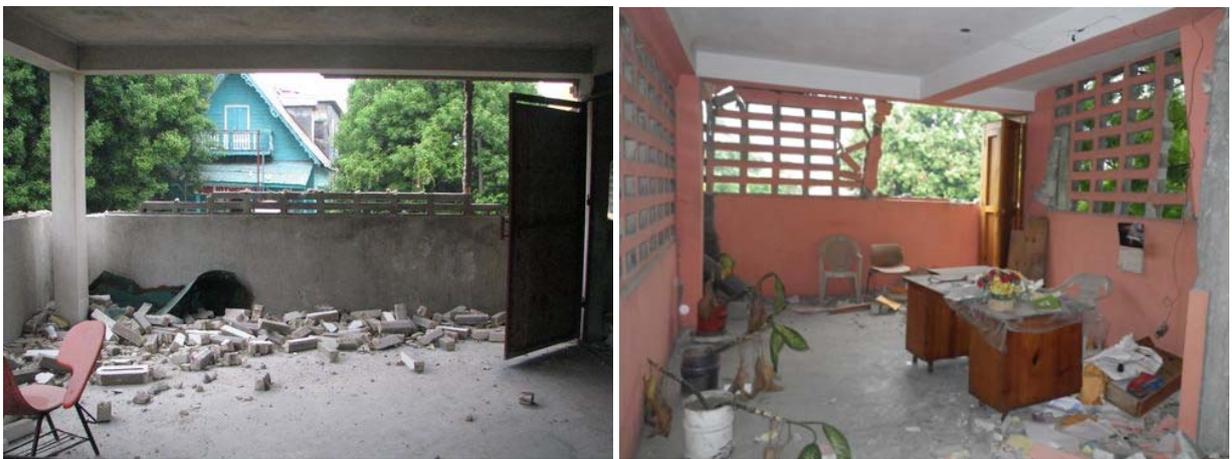
Figure 98 – Exemple d'application au Collège Saint-Louis

Les éléments lourds tombés ne sont plus dangereux, mais certains éléments dégradés demeurent instables

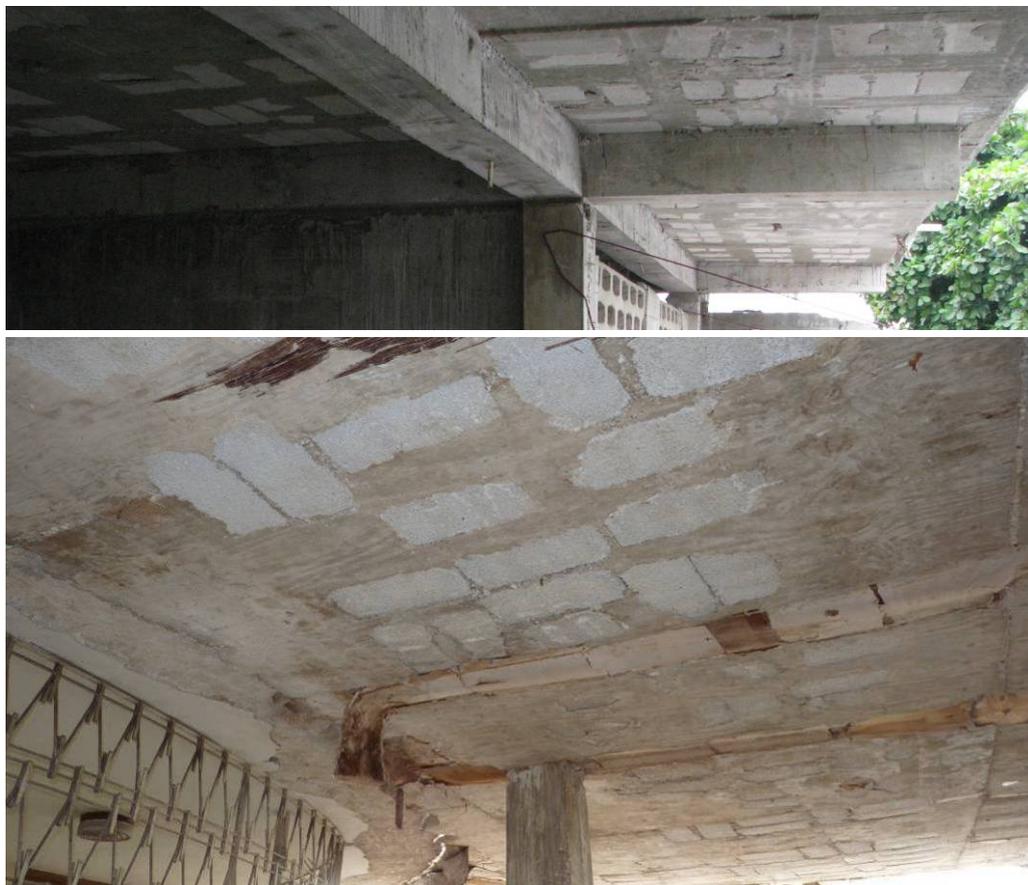
Figure 107 - Les hourdis creux sont posés avec une orientation irrégulière et ne reposent sur aucun appui : ils sont suspendus par simple adhérence.

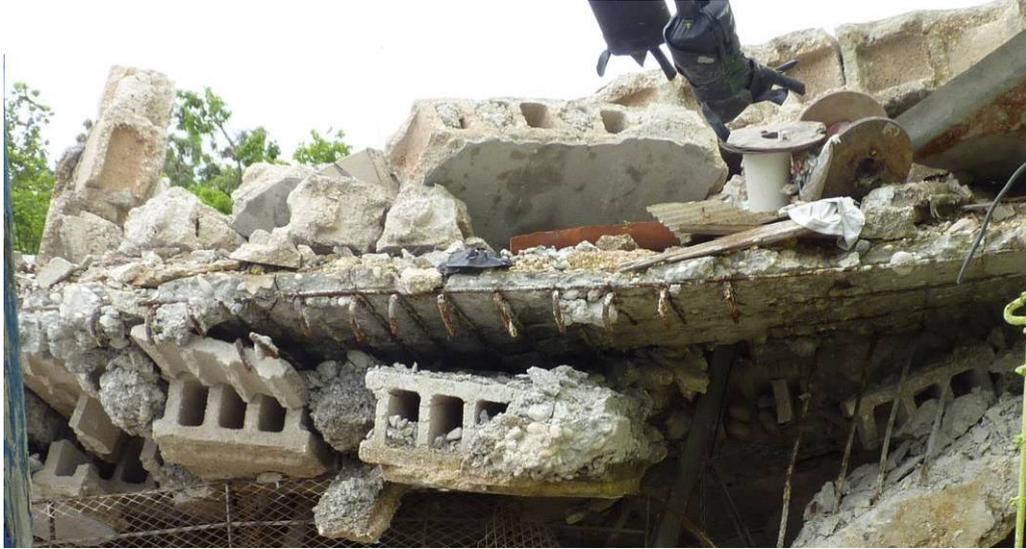
Figure 108 - Désolidarisation des hourdis creux (en fait des parpaings couchés) et de la dalle de compression.

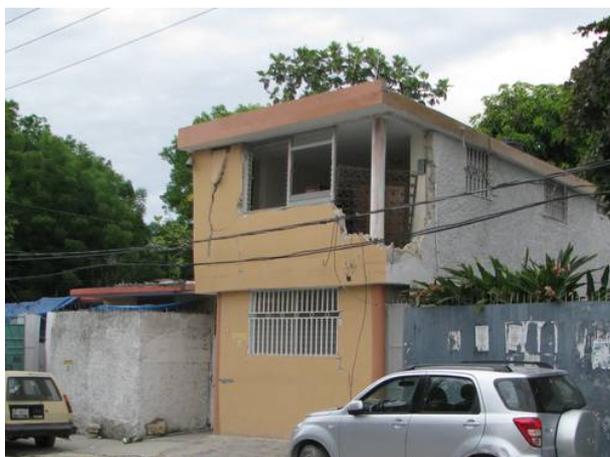
Figure 110 - Port au Prince - Quartier Turgeau
(-72.330 ; 18.535).

- **Déversement ou chute des panneaux de remplissage**
Certains panneaux de remplissage ne sont pas montés dans le plan de l'ossature, mais à l'extérieur de celle-ci, en extrémité de dalle en porte-à-faux. Pour ces panneaux, il n'existe aucun confinement dans leur plan et aucun maintien transversal. Le mode de rupture observé est un déversement ou une chute des remplissages hors de leur plan, vers l'intérieur ou l'extérieur (Figure 110 à Figure 113).

Chute des remplissages en maçonnerie hors plan et non liée à l'ossature.

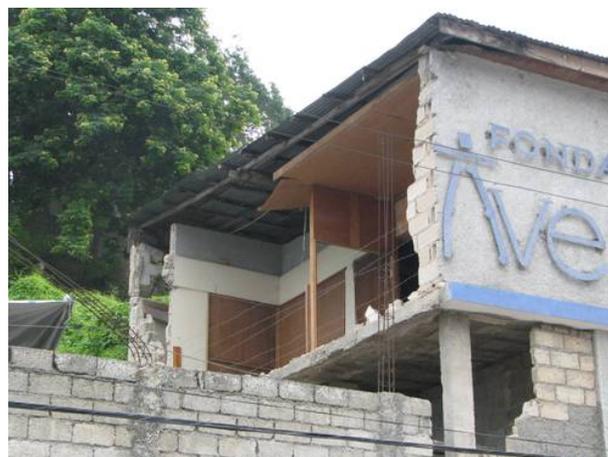
Figure 111 - Port au Prince – Quartier Saint Gérard
(-72.340 ; 18.529).

Chute des remplissages en maçonnerie non liée à la structure et absence de diaphragme en toiture.

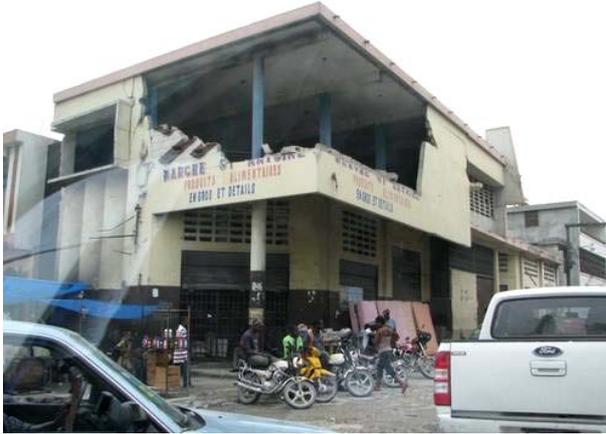
Figure 112 - Boulevard Dessalines - Port au Prince – centre ville.
Chute des remplissages en maçonnerie hors plan et non liée à l'ossature.

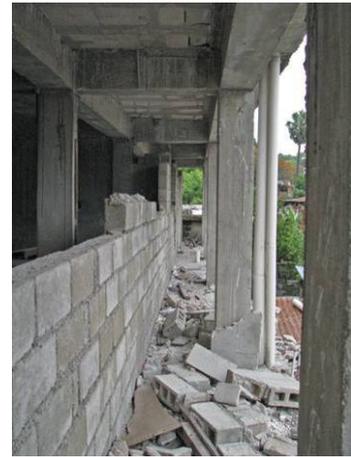
Figure 113 - Centre d'études classiques – Port au Prince – quartier Saint Antoine (-72.332 ; 18.541).
Chute des remplissages en maçonnerie hors plan et non liée à l'ossature.

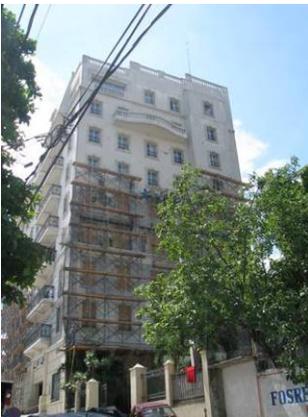
- **Fissuration en croix de panneaux de remplissage**
Lorsque les panneaux de remplissage sont montés dans le plan de l'ossature, il existe un minimum de confinement qui entraîne les panneaux avec les mouvements de l'ossature. Ce confinement n'est généralement pas suffisant car aucune disposition de liaison avec l'ossature n'est prise. Dans ce cas, c'est un endommagement en croix qui est observé, traduisant des dépassements de contraintes dans les bielles de compression (Figure 114 et Figure 115).

Figure 114 - Immeuble Hexagone – Pétionville (-72.290 ; 18.514).
Endommagement en croix des remplissages en maçonnerie.

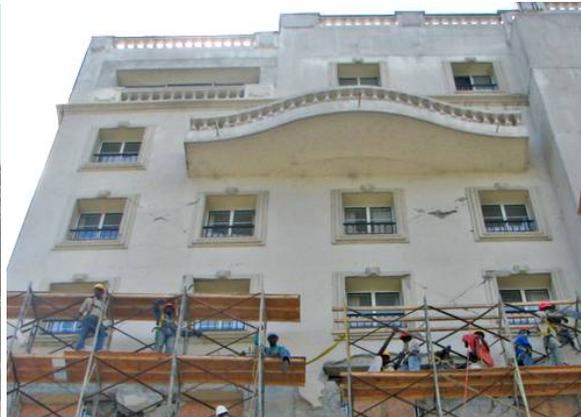
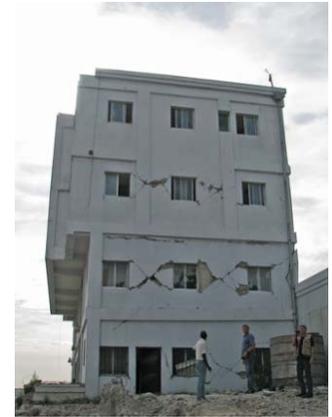
Figure 115 - Bâtiment de l'évêché – Port au Prince – Centre ville (-72.338 ; 18.540).
Endommagement en croix des remplissages en maçonnerie.

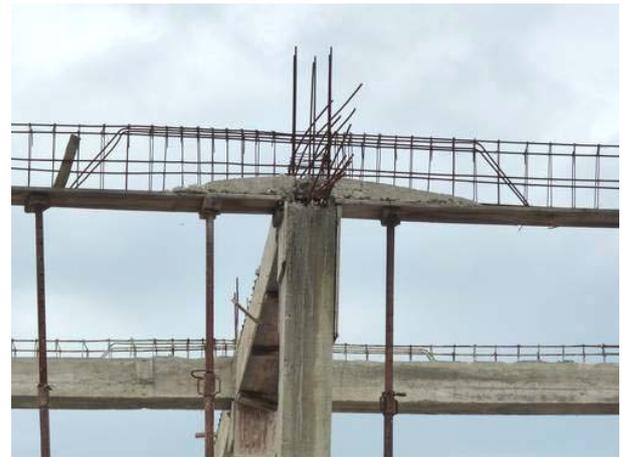
Figure 118 - Port au Prince - Quartier Turgeau (-
72.329 ; 18.536).
Mise en place de coffrages et ferrillages pour une
ossature en béton armé.

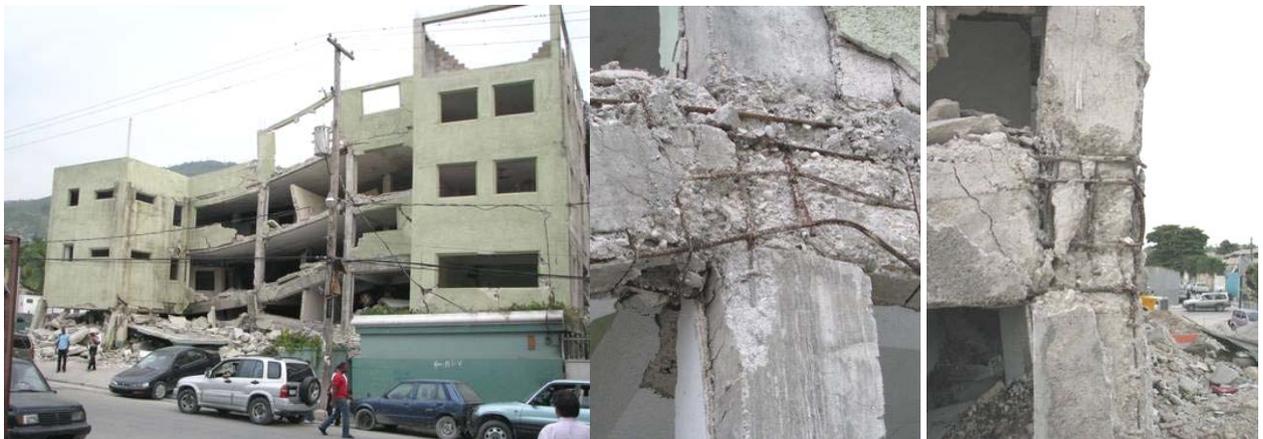
- Manque de cadres dans les zones cisailées (Figure 120) ;
- Fermeture des cadres à 90° (Figure 121) ;
- Mauvaise réalisation des liaisons entre poteaux et poutres, ne permettant pas d'assurer des encastremements (Figure 119).

Figure 119 - Hôpital Turgeau – Port au Prince – Quartier Canapé Vert (-72.324 ; 18.532).
Faiblesse du ferrillage des nœuds de permettant pas d'assurer les encastremets.

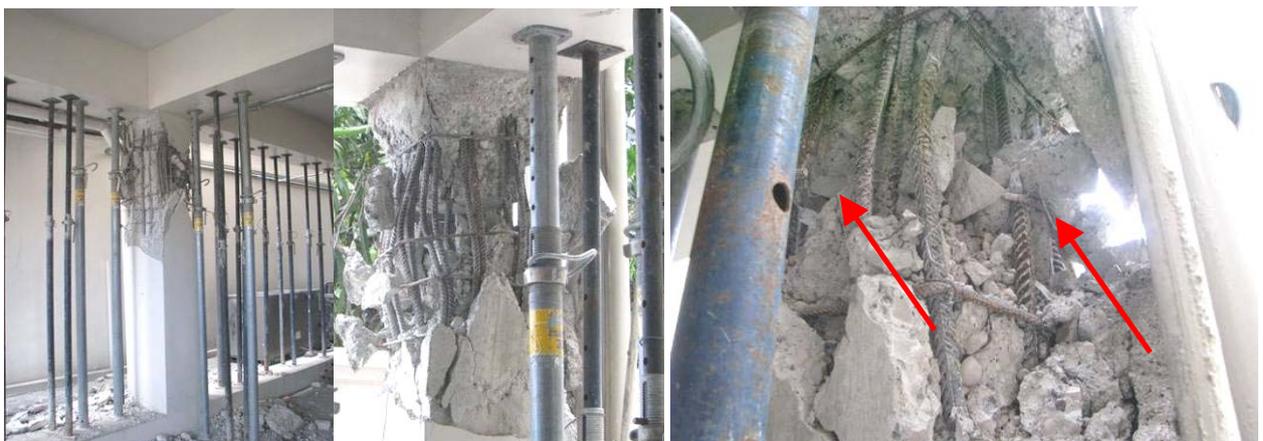
Figure 120 - Immeuble Unibank – Pétionville (-72.289 ; 18.514).
Endommagement par cisaillement en tête de poteau : manque de cadres et ouverture de ceux-ci.

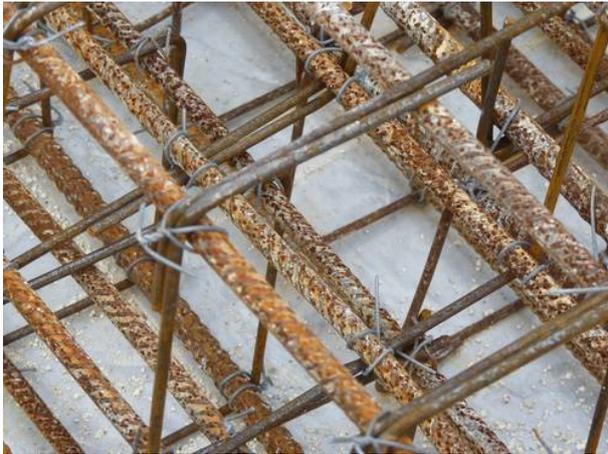
Figure 121 - Détail de ferrailage des cadres avec une fermeture à 90°.

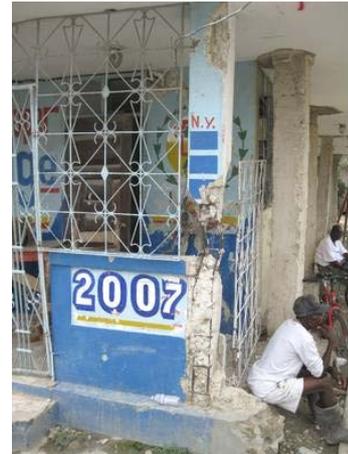
- **Effet de poteaux courts**
Les poteaux courts sont souvent créés par des remplissages partiels pour laisser place à des ouvertures. Les poteaux ainsi bloqués par le remplissage subissent des efforts de cisaillement pour lequel ils ne sont pas dimensionnés (cadres insuffisamment rapprochés) (Figure 122 et Figure 123).

Figure 122 - Léogane – Rue principale. Cisaillement d'un poteau par effet de poteau court induit par un remplissage partiel. Au vu de l'espacement des cadres, le poteau n'était manifestement pas dimensionné au cisaillement.

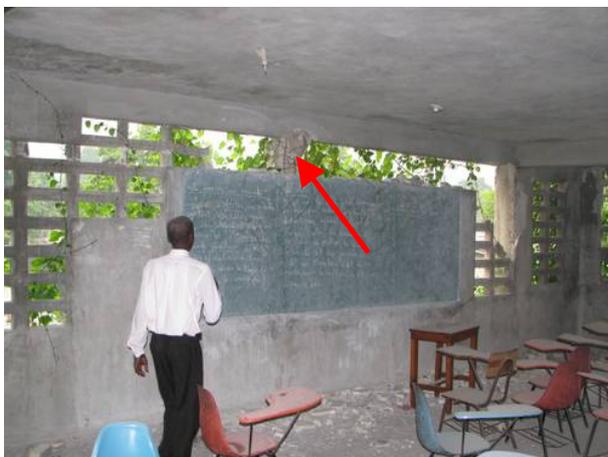
Figure 123 - Collège Saint Louis Roi de France – Port au Prince – Quartier Turgeau (-72.330 ; 18.536).

Cisaillement d'un poteau par effet de poteau court induit par un remplissage partiel de hauteur variable

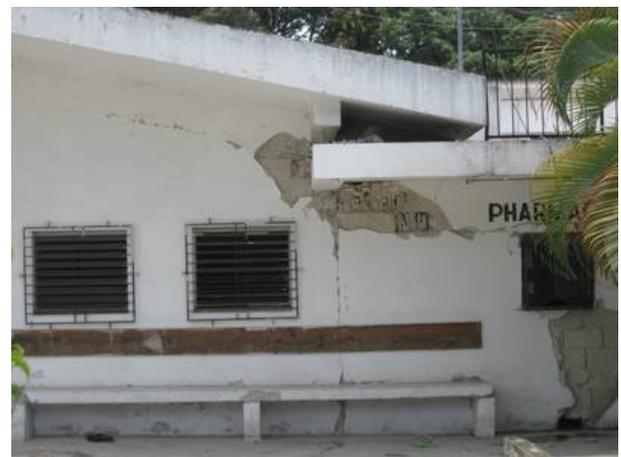
- **Dalles à différentes hauteurs**
Lorsque les dalles d'un même bâtiment sont à des hauteurs différentes, la transmission des efforts horizontaux passe par les poteaux. Généralement, ceux-ci fonctionnent alors en poteaux courts (Figure 124).

Figure 124 - Léogane. Dalles de toitures à des hauteurs différentes : endommagement des poteaux.

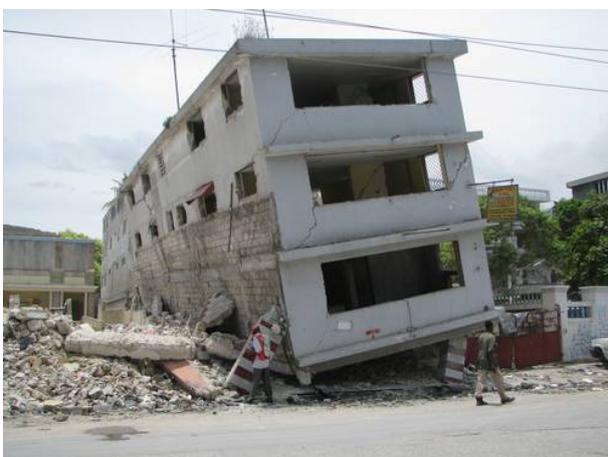
Figure 125 - Rue du Centre – Port au Prince – centre ville.

Perte d'un niveau par effet de transparence au rez-de-chaussée : variation de la densité de remplissage et torsion.

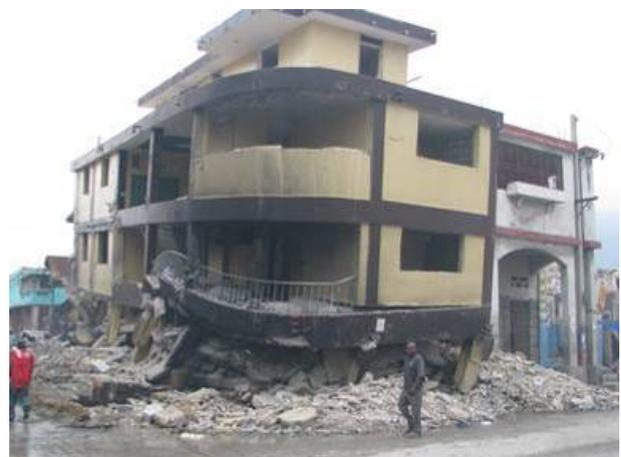
Figure 126 - Boulevard Dessalines - Port au Prince – centre ville.

Perte de deux niveaux par effet de transparence au rez-de-chaussée.

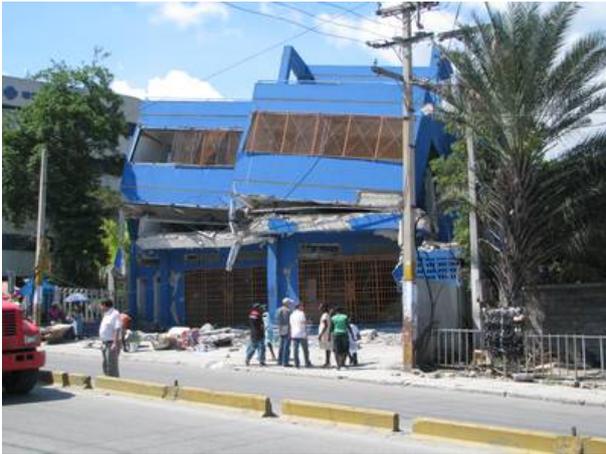
- **Effet de transparence**
Pour laisser place à des commerces, les rez-de-chaussée des bâtiments urbains présentent généralement une densité de remplissages inférieure à celle des étages courants, particulièrement en façade sur rue. Cette différence de densité crée une importante variation verticale de rigidité, et surtout de la torsion (Figure 125, Figure 126).
Parfois, l'effet de transparence peut être localisé à d'autres niveaux que le rez-de-chaussée (Figure 127, Figure 128).

Figure 127 - Port au Prince – Quartier Delmas (-72.310 ; 18.551).
Perte du premier étage : la transparence n'est pas forcément localisée au rez-de-chaussée.

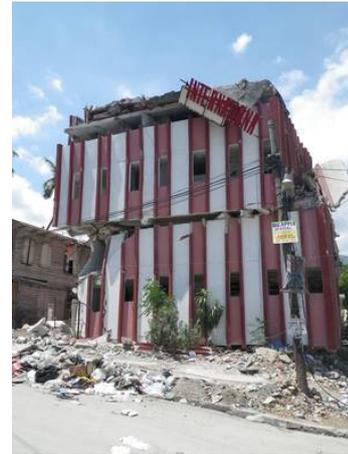
Figure 128 - - Port au Prince – centre ville.
Perte du deuxième étage et du rez-de-chaussée par effets de transparence.

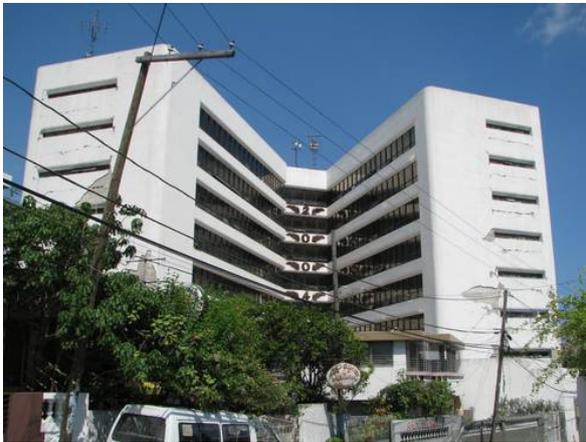
- **Irrégularité en plan**
L'architecture étant généralement simple, il a été observé peu d'irrégularités en plan. On note cependant des cas particulier pour des bâtiments d'importance avec des formes complexes induisant des phénomènes de concentration de contraintes (Figure 129).

Figure 129 - Immeuble Teleco – Port au Prince – (-72.323 ; 18.536).
Irrégularité en plan en forme de « V » entraînant des mouvements de rotation des ailes. Les contraintes sont concentrées à la jonction des ailes : endommagement des remplissages.

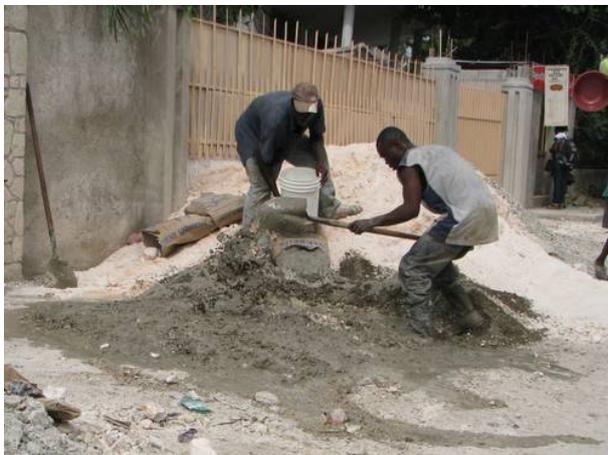
- Le sable et les granulats sont généralement en calcaire de faibles caractéristiques.
- Le gâchage du mortier est souvent réalisé avec un sous-dosage important en ciment (Figure 132).

Figure 132 - Le mortier est brassé à la main avec un dosage en ciment très faible, et en eau aléatoire.

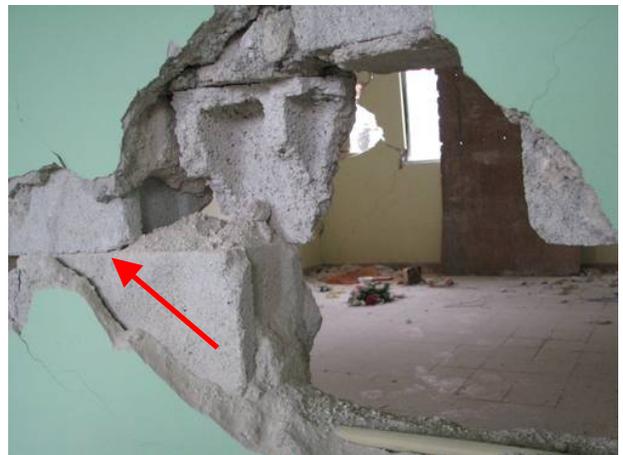
La résistance du mortier est faible, comme le montre sa désagrégation dans les murs (Figure 133).

- L'épaisseur de mortier entre les parpaings est souvent réduite au strict minimum.
- L'épaisseur d'enduit est souvent significative (> 2-3 cm) afin de rattraper les défauts de verticalité.

Figure 133 - Le mortier ne semble avoir qu'une très faible résistance et se désagrège facilement. L'épaisseur de mortier entre les parpaings est réduite au minimum. Pour rattraper la verticalité des murs en parpaings, l'épaisseur d'enduit est significative (>2-3cm).

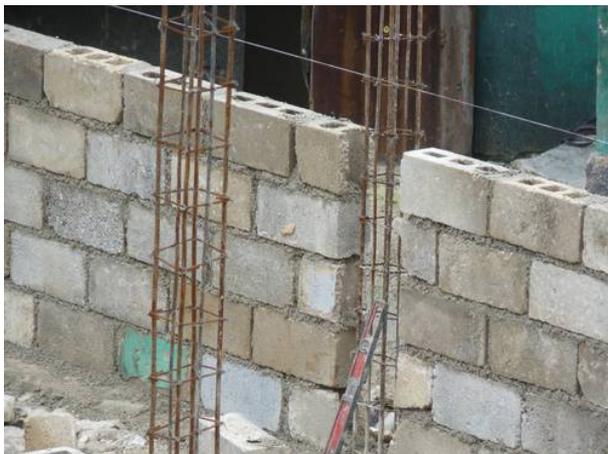
- Les remplissages sont composés de blocs de béton de 15 cm montés préalablement aux chaînages verticaux. Les parpaings sont systématiquement alignés verticalement au niveau des chaînages (Figure 134). Cette disposition ne permet pas d'assurer une bonne liaison entre les panneaux de maçonnerie et les chaînages. Le bâtiment se comporte alors de façon similaire à une ossature avec un remplissage a posteriori, et dont les nœuds poteaux-poutres ne sont pas correctement ferrillés (Figure 135).
- Les chaînages sont disposés de façon aléatoire dans les murs et non aux angles et encadrements de portes et fenêtres (Figure 136, Figure 138, Figure 137, Figure 139). Cette disposition ne permet pas d'assurer le confinement des remplissages et conduit à leur rupture avec une fissuration en croix.

Figure 134 - Chantier de construction d'une maison en maçonnerie. L'alignement vertical des parpaings ne permet pas d'assurer une liaison entre les chainages verticaux et les panneaux de remplissage. La peinture sur les parpaings montre qu'ils ont été récupérés de constructions démolies.

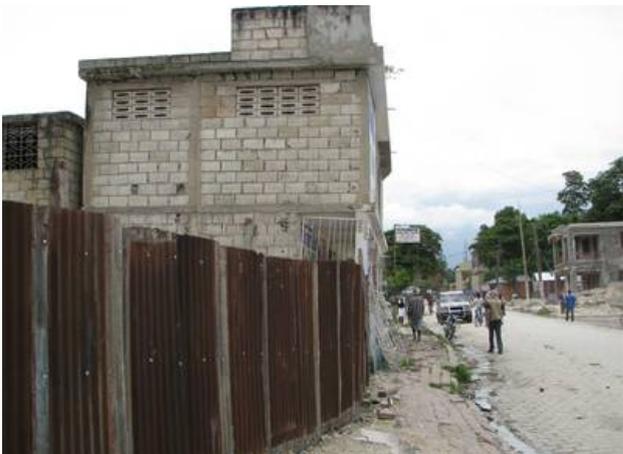
Figure 135 - Léogane. Liaisons entre les chainages et les panneaux de remplissage non assurée. Le bâtiment se comporte alors comme une ossature poteaux-poutres à remplissage a posteriori et dont les ferrillages ne sont pas adaptés.

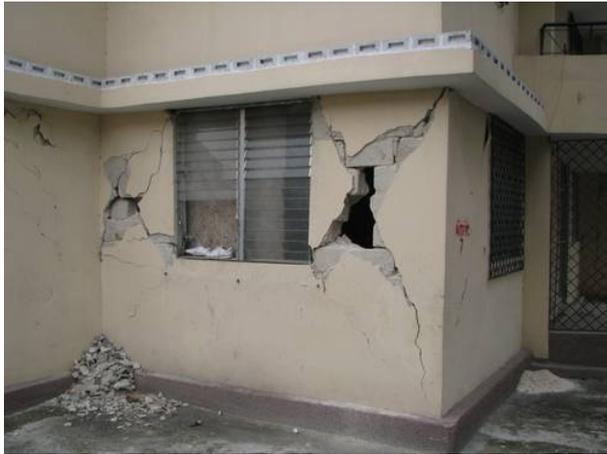
Figure 136 - Port au Prince - Quartier Delmas.
Absence de chainages verticaux dans les angles
et dans les encadrements de fenêtres.

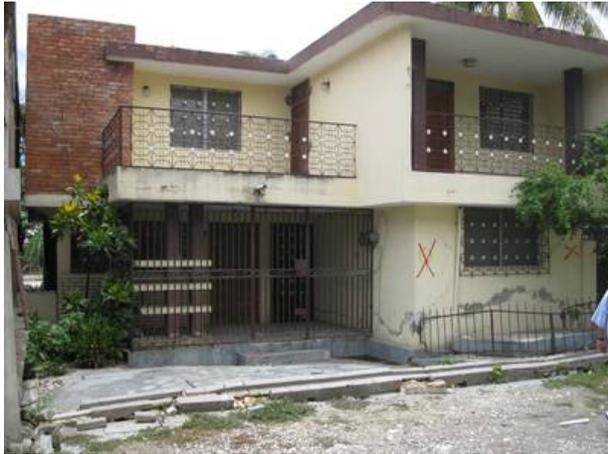
Figure 141 - Léogane.
Irrégularités en plan induisant des mouvements de torsion.

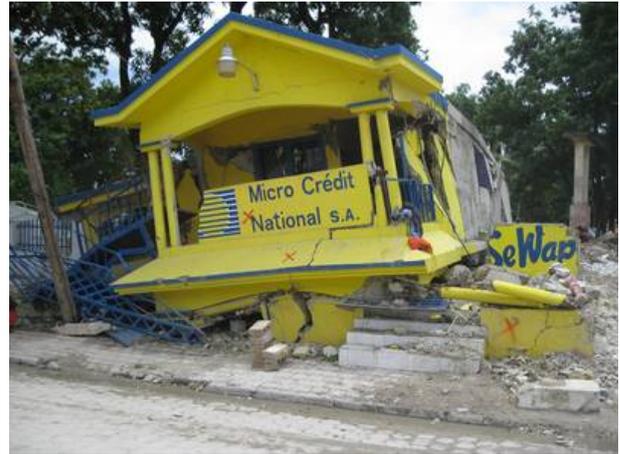
Figure 142 - Léogane.
Effet de transparence au rez-de-chaussée pour les commerces.

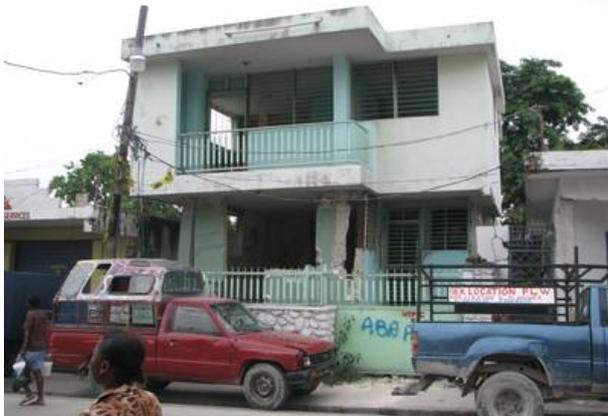
Figure 143 - Port au Prince - Quartier Turgeau (-72.330 ; 18.535).
Effet de transparence au rez-de-chaussée pour les espaces de réception (salon, véranda)

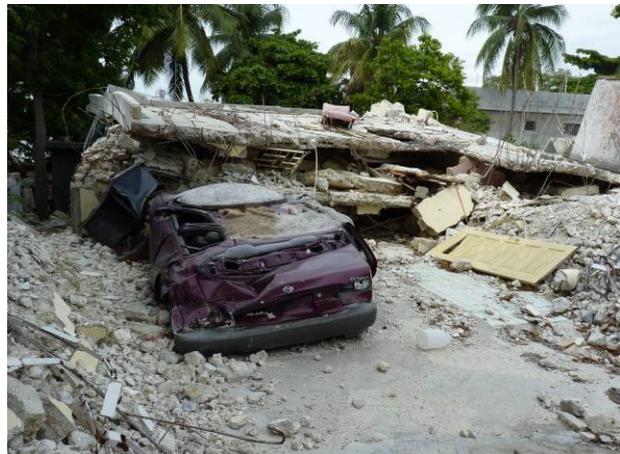
Figure 144 - Port au Prince - Quartier Delmas.
Effet de transparence, insuffisance de contreventement et probable torsion.

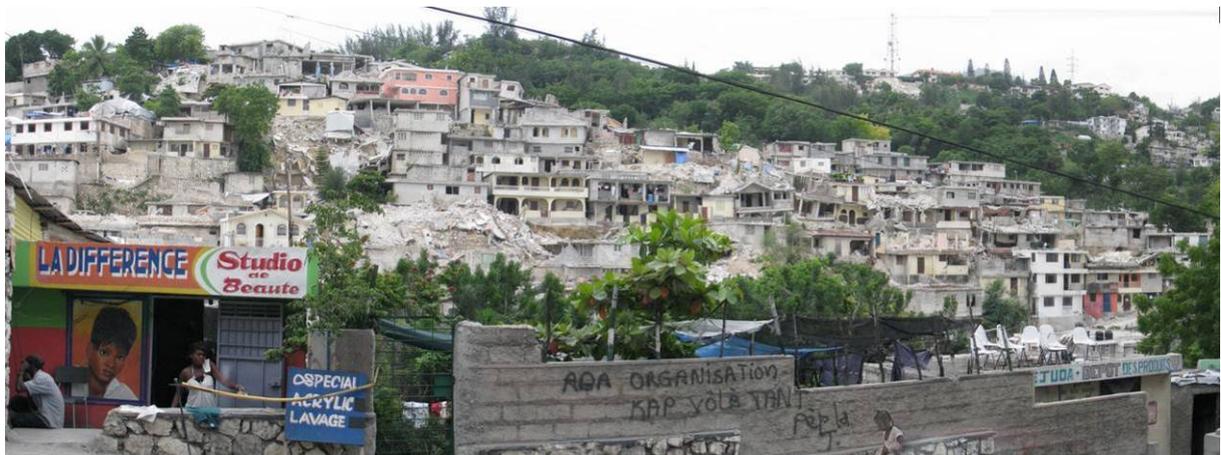
Figure 148 - Port au Prince – Quartier Musseau (-72.291 ; 18.529).

La proximité des bâtiments et la pente induisent des effondrements qui peuvent se propager en aval sur plusieurs constructions (Figure 148).

Habitat précaire construit dans des pentes de plus de 30% sur les hauteurs jusqu'à 3 niveaux. L'effondrement de bâtiments peut atteindre les bâtiments en aval et se propager ainsi sur plusieurs constructions.

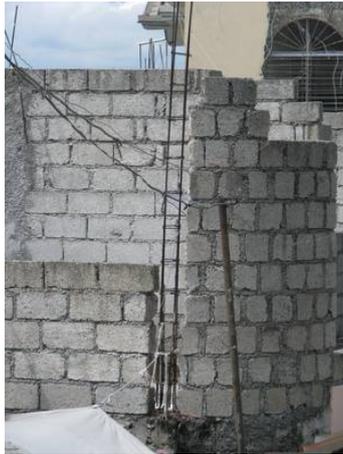
Figure 149 - Mise en œuvre des parpaings ne permettant pas d'assurer une liaison avec les chainages, même en présence des aciers verticaux.

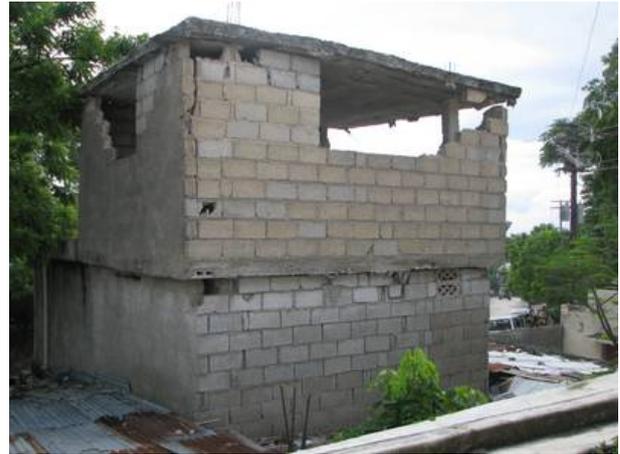
Figure 150 - Absence de chainages dans les remplissages.

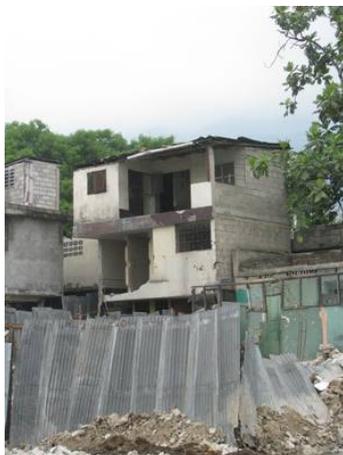
Figure 151 - Bâtiments de 3 niveaux sans diaphragme en toiture et présentant des irrégularités en plan.

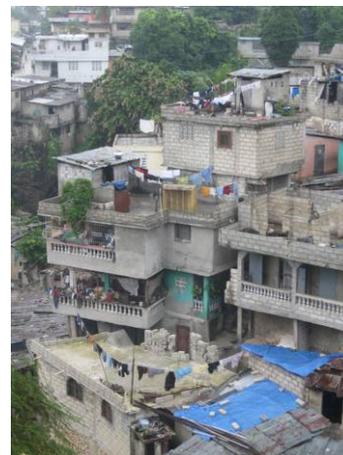
Figure 152 - Bâtiments construits dans de fortes pentes et empilement des niveaux. Présence d'irrégularités en plan et en élévation.

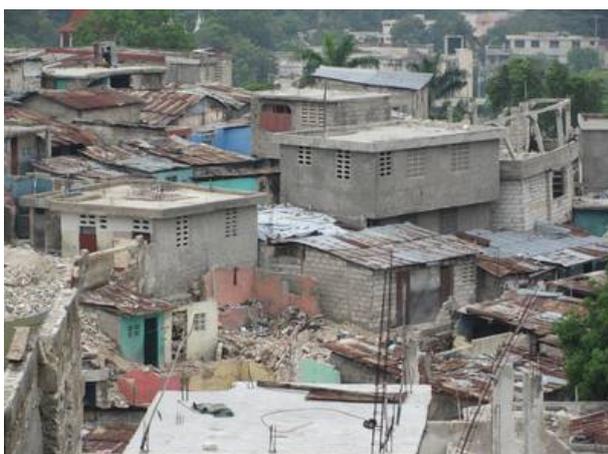
Figure 153 - Enchevêtrement des bâtiments de réalisations différentes et présentant des comportements au séisme variables. Il est difficile à postériori de justifier les différences d'endommagement.

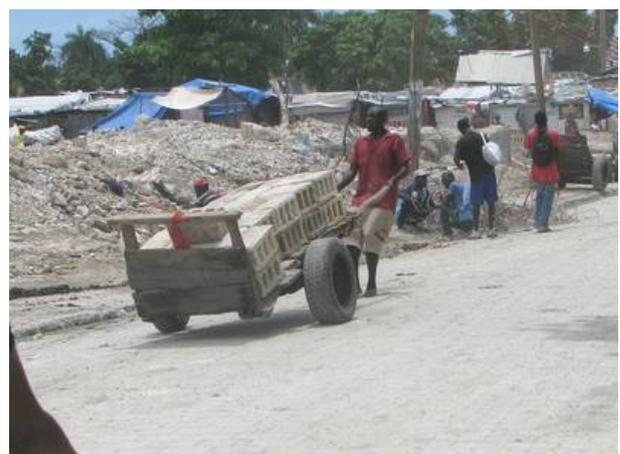
Figure 154 - Léogane. Recyclage des parpaings issus les chantiers de démolition.

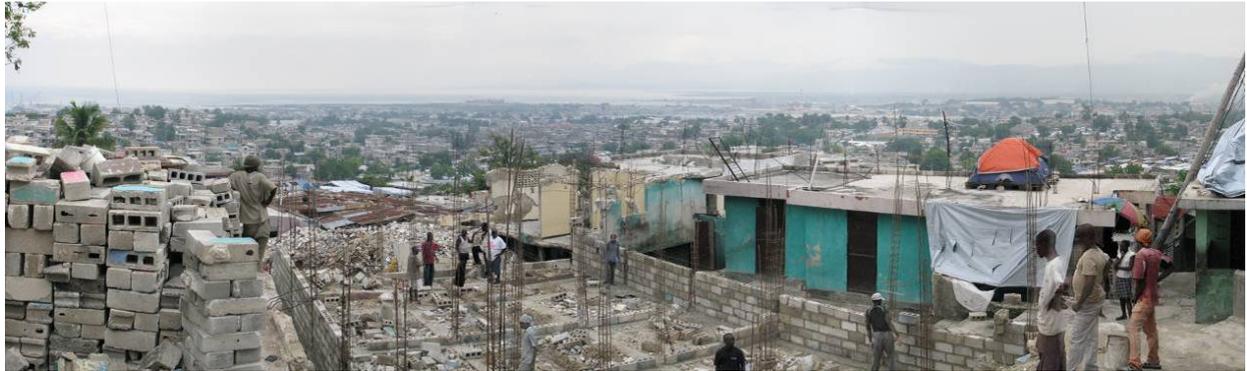
*Figure 155 - Fort National – Port au Prince (-72.331 ; 18548).
Chantier de reconstruction de l'habitat précaire à partir de parpaings récupérés et nettoyés. Les
granulats et le mortier sont à base de gravats récupérés lors de la démolition et concassés
manuellement.*

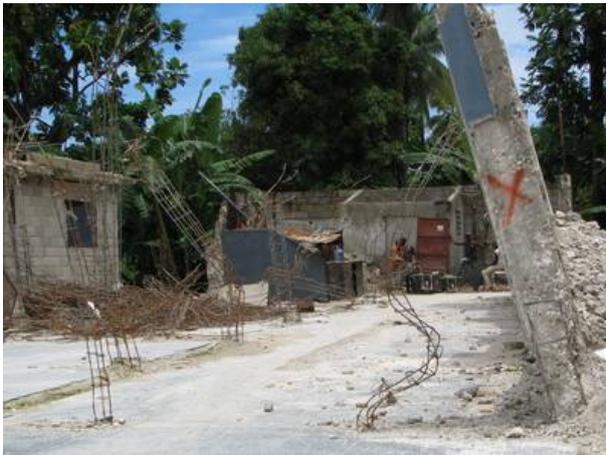
*Figure 156 - Léogane.
Nettoyage et recyclage des cages d'armatures
pour revente au poids ou réutilisation.*

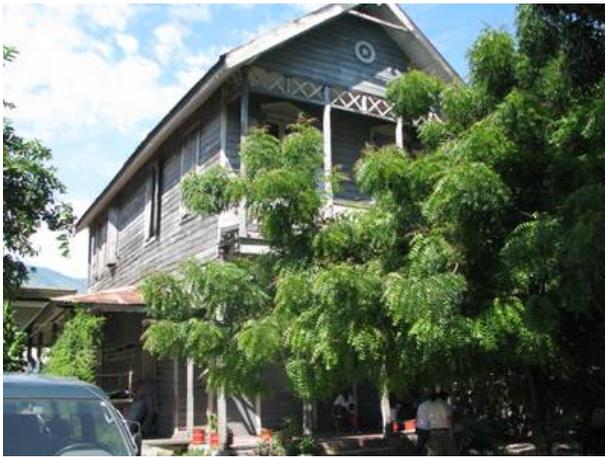
Pour ces bâtiments, seuls quelques dommages sismiques ont été observés, malgré leur état de délabrement (Figure 158 à Figure 162).

Figure 158 - Maison en ossature bois – Port au Prince - Quartier Turgeau (-72.331 ; 18.5368).
Pas de dommages (supplémentaires) malgré un état vétuste de la structure.

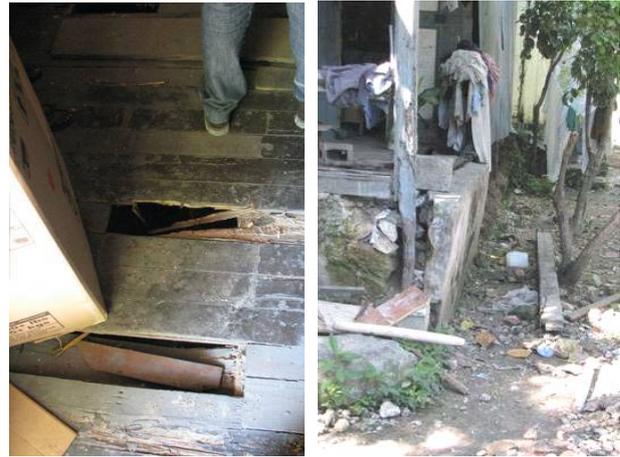
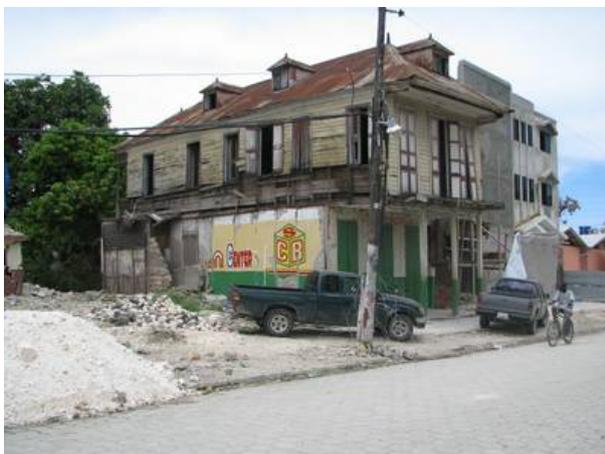
Figure 159 - Maison en bois – Léogane.
Pas de dommages malgré un état vétuste de la structure.
