Le SÉISME d'HAÏTI du 12 janvier 2010

Rapport de la mission AFPS

Rapport de la mission AFPS effectuée du 24 mai au 1^{er} juin 2010
Organisée à la demande et avec le soutien du
Ministère de l'Écologie, de l'Énergie, du Développement durable et de la Mer

Septembre 2010

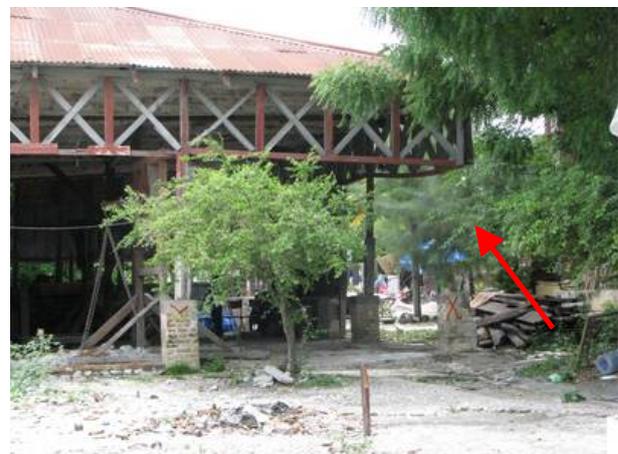
Figure 160 - Hangar en bois – Léogane.
L'hyperstaticité et la redondance des éléments permettent d'assurer la stabilité malgré la perte d'un poteau.

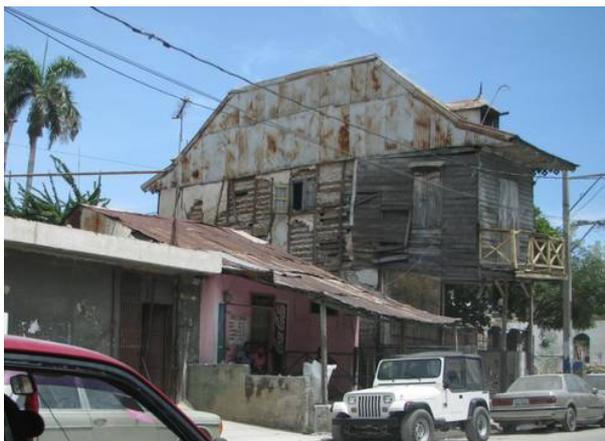
Figure 161 - Rue du centre – Port au Prince –
Centre ville.
Bâtiment en ossature bois : pas de dommages
malgré un état vétuste de la structure et une
irrégularité en élévation.

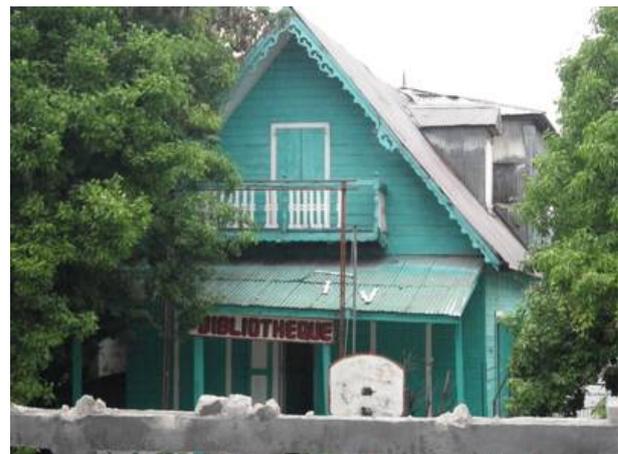
Figure 162 - Collège Saint Louis Roi de France –
Port au Prince – Quartier Turgeau. (-72.330 ;
18.536).
Bâtiment en ossature bois.

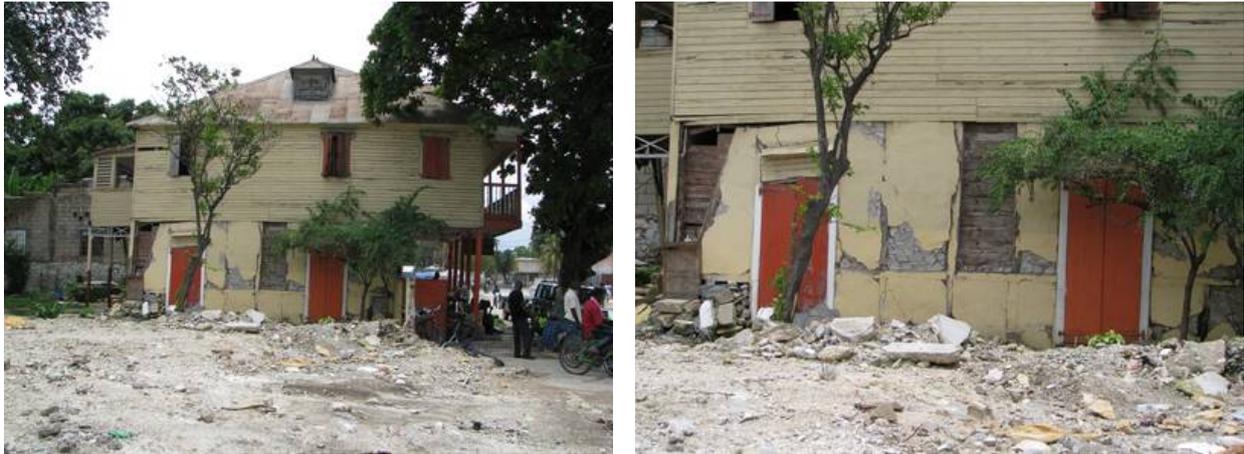
Figure 163 - Maison en bois – Léogane.

Pour certains bâtiments, les murs externes sont de type « colombage » : composés de montants en bois avec un ou deux parements en planches. L'intervalle entre les montants est comblé par de la maçonnerie. Etant donné la vétusté des parements en planche, il est observé la chute des remplissages en maçonnerie (Figure 163).

Murs externes du rez-de-chaussée en « colombage » : dommages uniquement aux remplissages maçonnés.

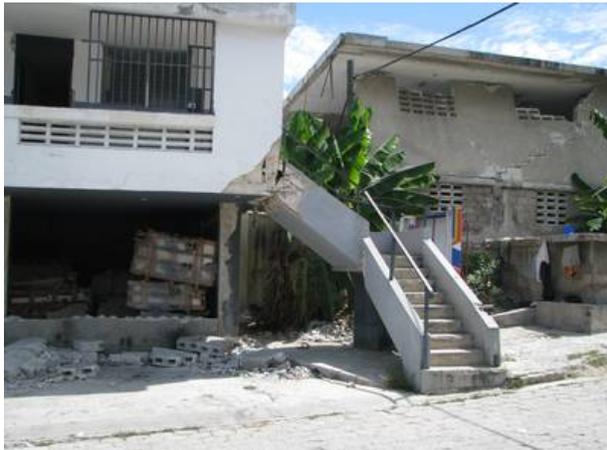
Figure 164 - Caserne Dessalines- Port au Prince – Centre ville (-72.340 ; 18.542).

- **Escaliers** (Figure 164, Figure 165)
Les escaliers hors du plan du bâtiment présentent souvent des dommages et sont les premiers éléments touchés, alors que leur rôle est fondamental dans l'évacuation des occupants ;

Escalier extérieur hors du plan du bâtiment. La chute de l'escalier peut empêcher l'évacuation des occupants.

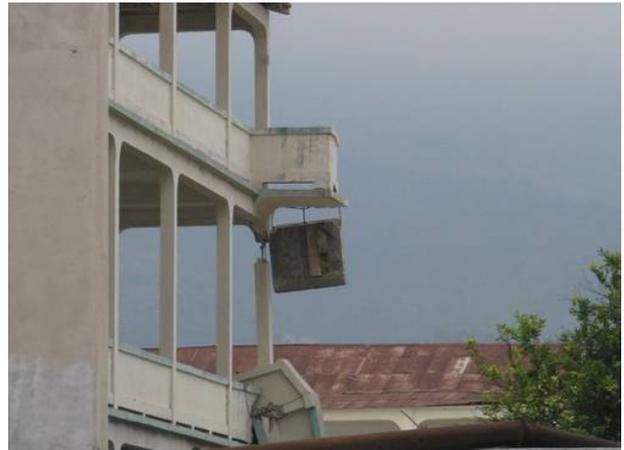
Figure 165 - Boulevard Dessalines - Port au Prince – Centre ville.

Escalier extérieur hors du plan du bâtiment. La chute de l'escalier peut empêcher l'évacuation des occupants.

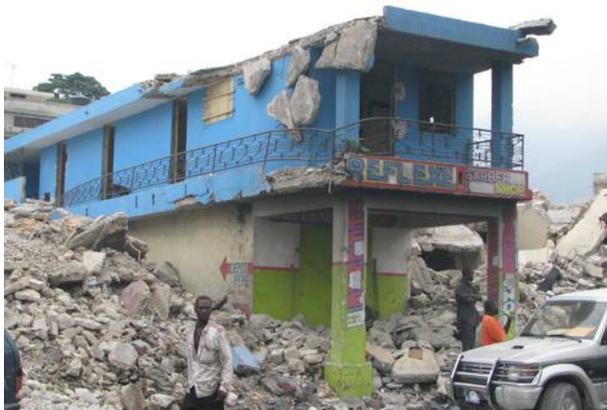
Figure 166 - Boulevard Dessalines – Port au Prince – Centre ville.

- **Débords de toiture** (Figure 166)
Les débords de toiture en porte à faux et en béton peuvent chuter, même si leur portée est faible. Dans le cas où les débords de toiture sont localisés sur des coursives ou des issues, leur chute peut entraver l'évacuation des occupants ;

Chute des débords de toiture en béton en porte à faux.

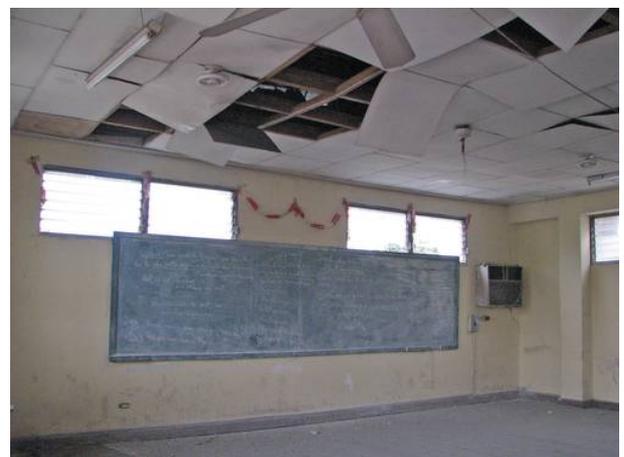
Figure 167 - Ecole Bon Samaritain – Port au Prince – Centre ville. (-72.333 ; 18.542).

- **Faux plafonds** (Figure 167)
Les faux plafonds contemporains qui sont montés sur des structures métalliques légères et contreventées ne présentent que peu de vulnérabilité. Sans dispositions parasismiques ils peuvent chuter. Il existe aussi des faux-plafond en bois cloués dont la chute peut blesser les occupants ;

Chute des faux plafonds en plaques de bois clouées sur une structure porteuse en bois.

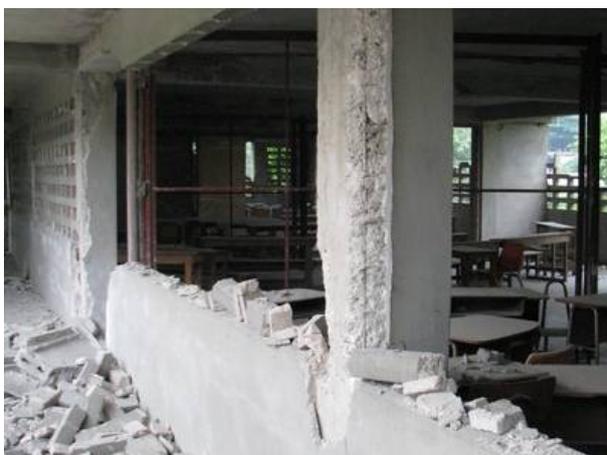
Figure 168 - Collège Saint Louis Roi de France – Port au Prince – Quartier Turgeau (-72.330 ; 18.536).

- **Chute des claustras** (Figure 168 à Figure 170)
Les claustras en maçonnerie sont des éléments largement répandus dans les bâtiments scolaires. Leur faible ductilité conduit généralement à leur chute qui peut blesser les occupants ;

Chute des claustras en maçonnerie.

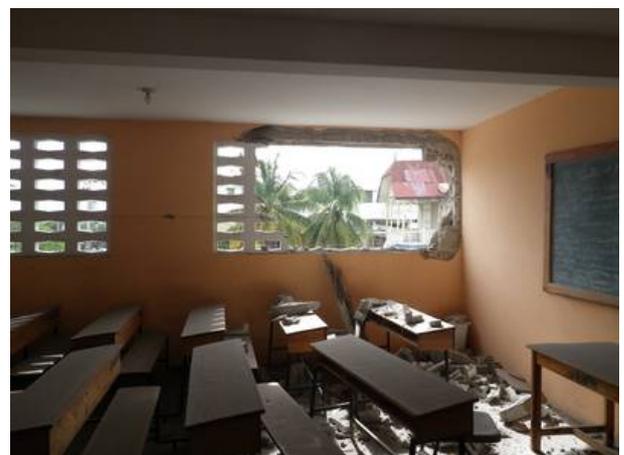
Figure 169 - Ecole nationale Caroline – Port au Prince – Centre ville.

Chute des claustras en maçonnerie.

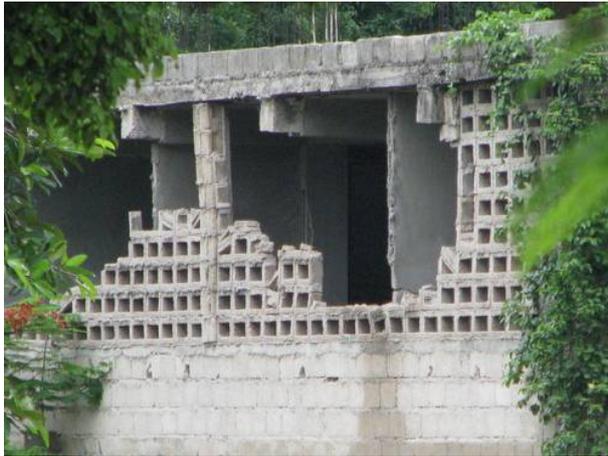
Figure 170 - Port au Prince - Quartier Turgeau.
Chute des claustras en maçonnerie.

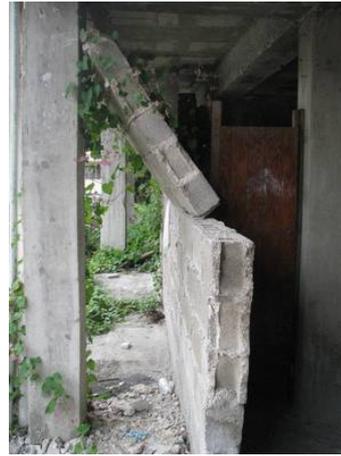
- **Chute des cloisons** (Figure 171)
Les cloisons lourdes en parpaings ou briques et qui n'ont aucun rôle structurel peuvent chuter si elles ne sont pas maintenues latéralement et chaînées verticalement ;

Figure 171 - Centre d'étude classique – Port au Prince – Centre ville. (-72.332 ; 18.541).
Chute des cloisons en maçonnerie non liée à la structure.

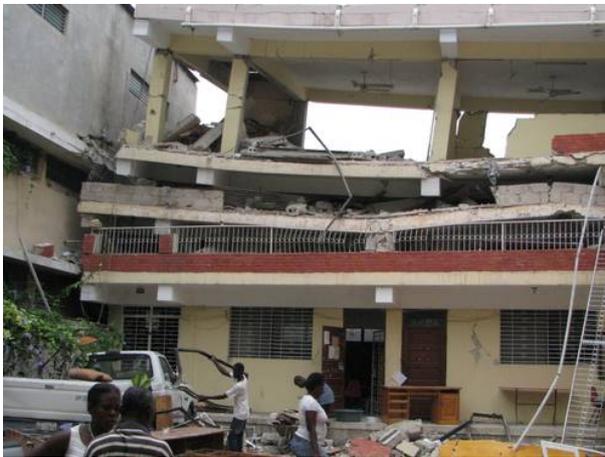
- **Proximité d'un bâtiment vulnérable** (Figure 172)
Dans un contexte urbain où les bâtiments sont proches, l'effondrement d'un bâtiment peut endommager ses voisins même si ceux-ci ne sont pas vulnérables. Cependant, en l'absence de phénomène de liquéfaction, les bâtiments ont souvent tendance à s'effondrer sur eux-mêmes plutôt que de basculer.

Figure 172 - Ecole Bon Samaritain – Port au Prince – Centre ville. (-72.333 ; 18.542).
L'effondrement d'un bâtiment peut affecter un bâtiment à proximité. Détail du poteau et des remplissages impactés.

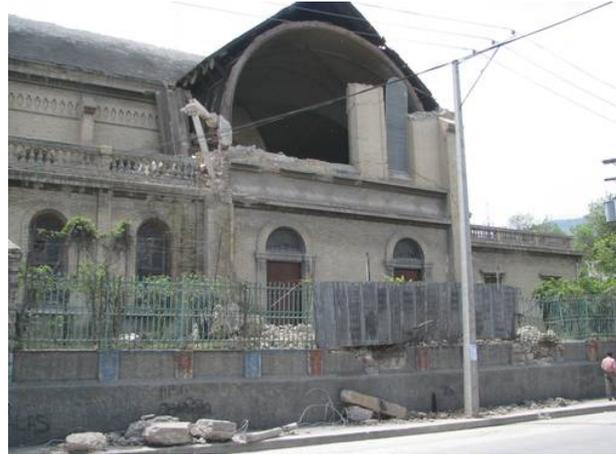
L'une des pathologies observée sur les bâtiments historiques en maçonnerie épaisse est l'absence systématique de diaphragme horizontal en toiture ou aux étages intermédiaires. La technologie contemporaine des murs était en effet celle de planchers en bois. De tels planchers ne permettent pas de maintenir latéralement les murs entre eux afin d'éviter qu'ils sortent de leur plan et déversent (Figure 174 à Figure 176). Ils ne peuvent jouer le rôle de diaphragmes indéformables dans leur plan.

Figure 175 - Rue du centre – Port au Prince –
Centre ville.
Absence de diaphragme ou de tirants en toiture

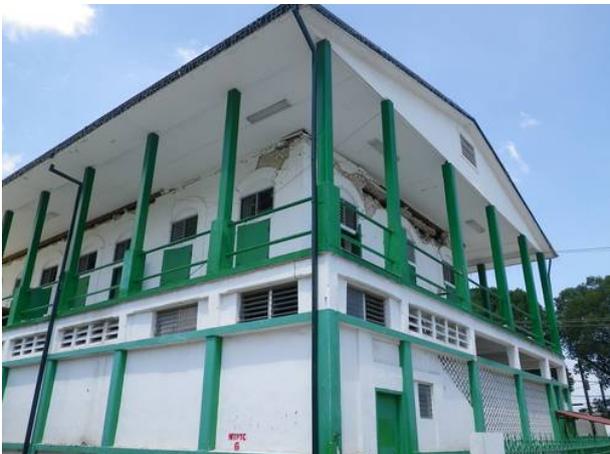
Figure 176 - Hôpital – Port au Prince – Centre ville
(-72.341 ; 18.539).
Absence de diaphragme ou de tirants en toiture

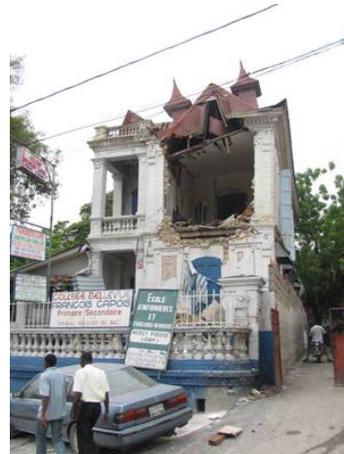
Figure 177 - Port au Prince – Centre ville.
Absence de diaphragme ou de tirants en toiture
permettant de maintenir les murs en tête.

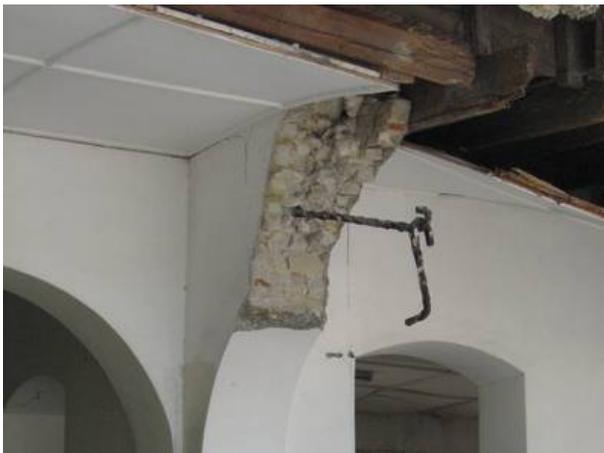
Pour certains bâtiments des tirants entre murs ont été disposés afin d'assurer un maintien de ceux-ci. Cependant, il a été observé la désolidarisation de ces tirants avec les murs dans lesquels ils sont ancrés (Figure 178), ce phénomène étant consécutif au manque de cohésion interne des murs.

Figure 178 - Caserne Dessalines - Port au Prince – Centre ville (-72.340 ; 18.545).
Désolidarisation des tirants transversaux entre les façades, conduisant au déversement d'une partie de
la façade.

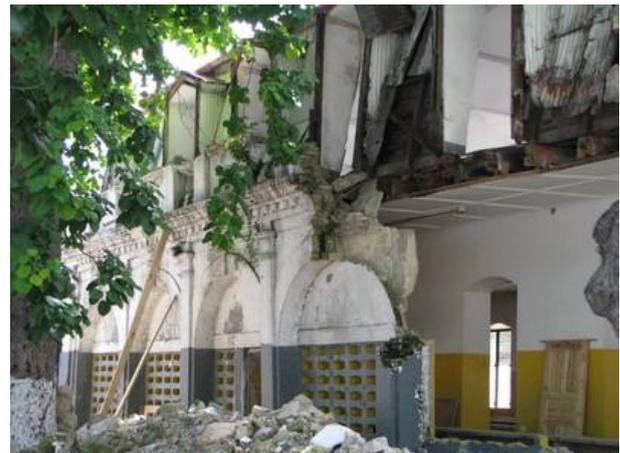
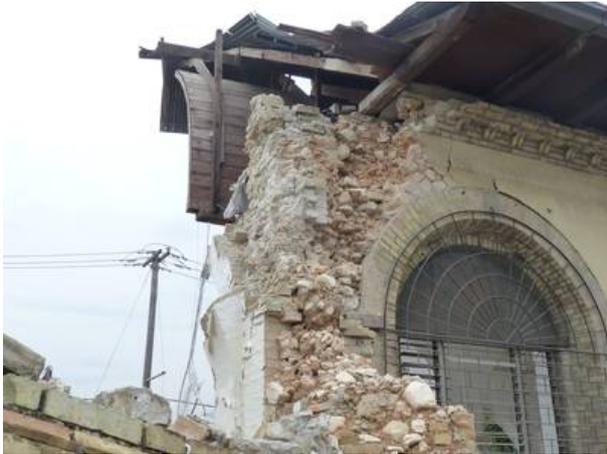
Les murs en maçonnerie épaisse des bâtiments historiques sont généralement composés de deux parements en briques ou pierre correctement appareillés, et d'un remplissage en tout venant. L'épaisseur totale est de 70 à 100 cm. L'absence de cohésion du remplissage entre les parements et le manque de liaison entre ceux-ci conduisent à leur écartement hors plan puis à leur effondrement (Figure 179 à Figure 182).

Figure 179 - Eglise du sacré cœur – Port au Prince - Quartier Turgeau (-72.330 ; 18.535).
Murs composés de parements en briques ou en moellons, et d'un remplissage en tout venant.

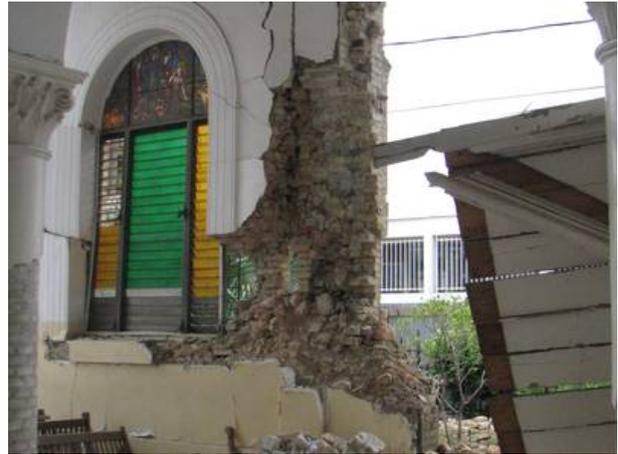
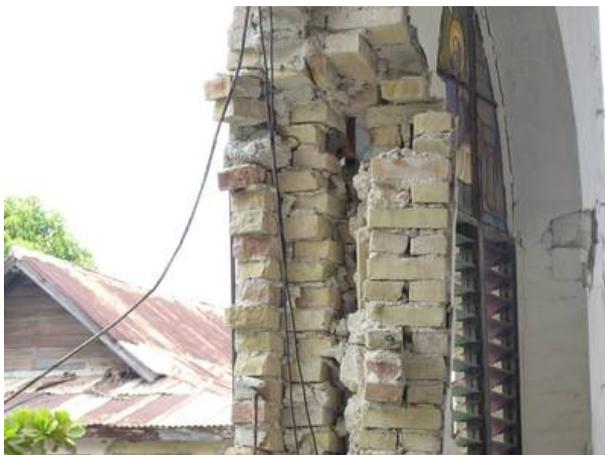
Figure 180 - Eglise du sacré cœur – Port au Prince - Quartier Turgeau (-72.330 ; 18.535).
Murs composés de parements en briques correctement appareillées et séparés par un vide.

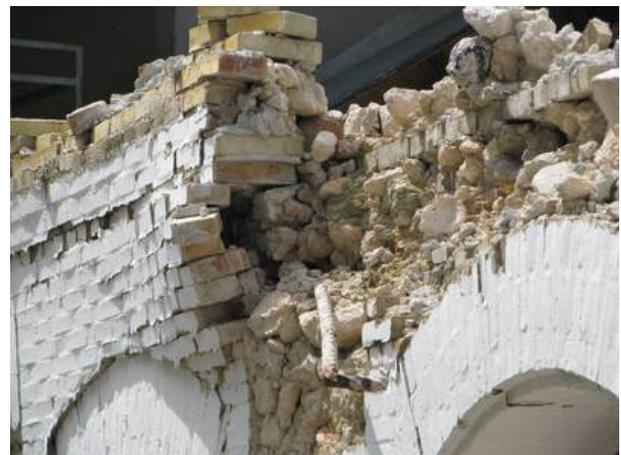
Figure 181 - Caserne Dessalines - Port au Prince – Centre ville (-72.340 ; 18.545).
Murs composés de parements en briques correctement appareillées et d'un remplissage en tout venant.

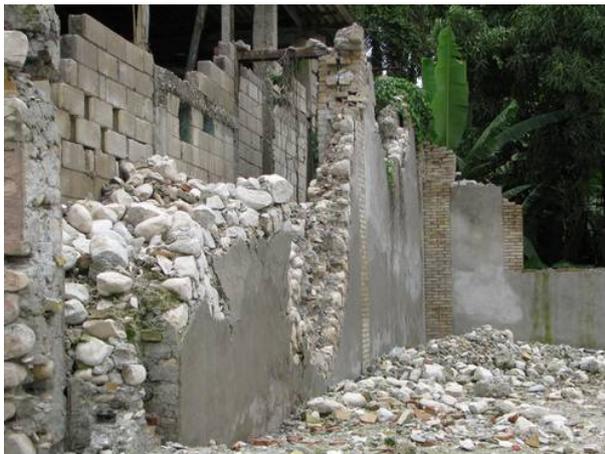
Figure 182 - Léogane.
Mur composé de parements en moellons correctement appareillées et d'un remplissage en tout venant.

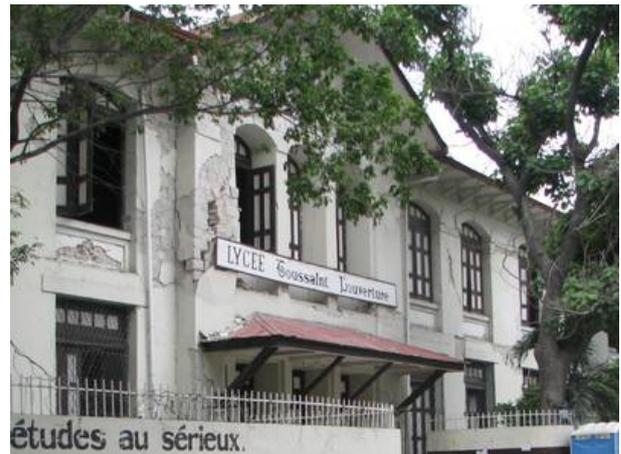
Les trumeaux sont des éléments de murs plus hauts que longs. En l'absence d'autres murs, ils sont les seuls éléments à reprendre les efforts horizontaux. Lorsqu'ils sont de section insuffisante ou en nombre insuffisant, ils montrent un mode de rupture en cisaillement par fissuration en croix (Figure 183, Figure 184).

Figure 183 - Lycée Toussaint l'Ouverture – Port au Prince – Centre ville (-72.344 ; 18.542).
Cisaillement en croix des trumeaux.

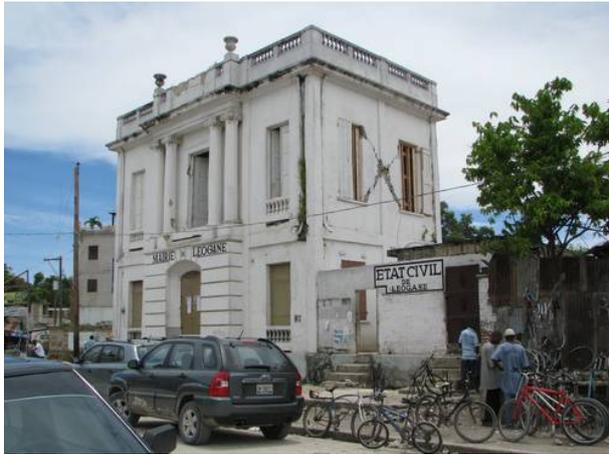
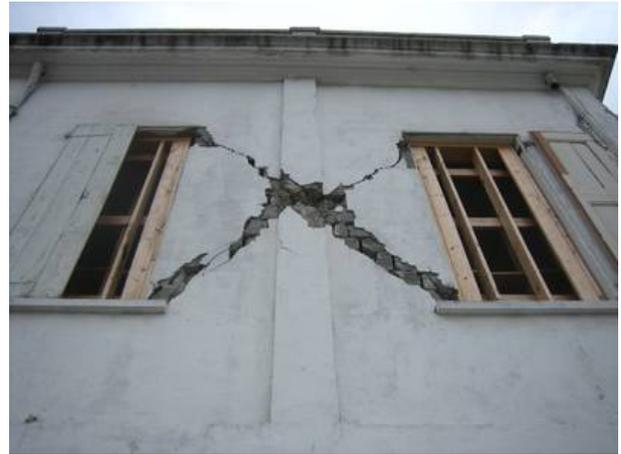
Figure 184 - Mairie de Leogane (-72.633 ; 18.512).
Cisaillement en croix des trumeaux.

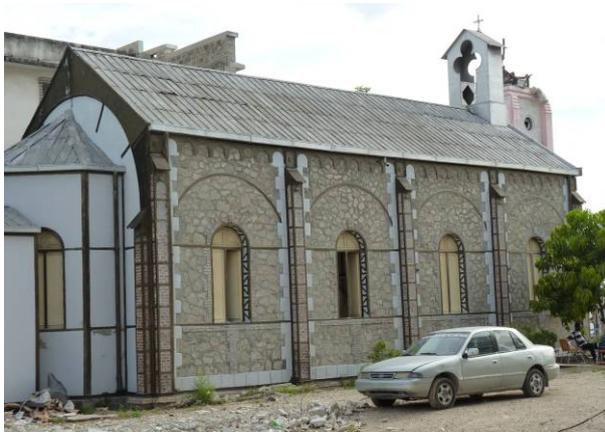
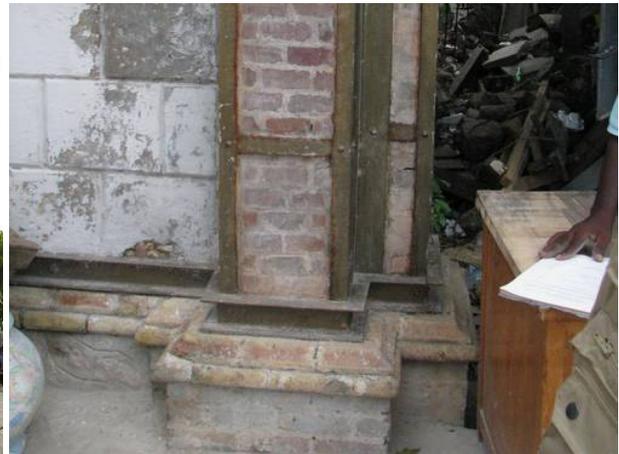
On note la présence d'une typologie particulière de maçonnerie qui est confinée par une ossature en fer (Figure 186 Figure 185). Cette typologie ne montre pas de dommages apparents. Son fonctionnement n'est pas celui d'une ossature avec un remplissage correctement lié, mais plutôt d'une maçonnerie armée et fortement confinée, avec des résultats remarquables.

Figure 185 - Eglise de l'évêché – Port au Prince – Centre ville (-72.338 ; 18.540).
Structure en maçonnerie de brique confinée dans une ossature métallique. Pas de dommages observés.

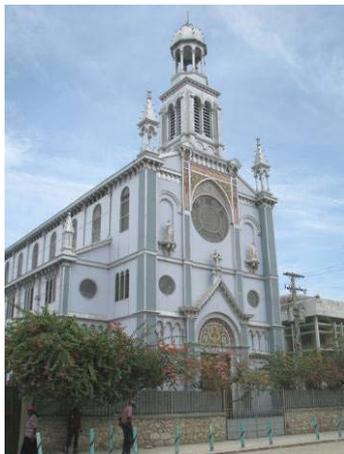
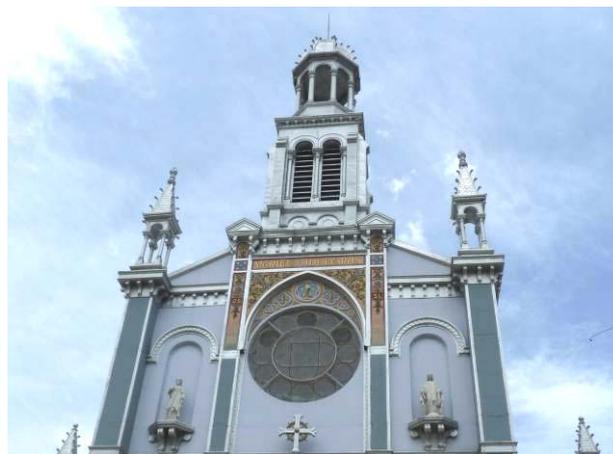
Figure 186 - Institution Saint Louis de Gonzague – Port au prince – Centre ville (-72.344 ; 18.546).
Structure en maçonnerie de brique confinée par des profilés métalliques. Pas de dommages observés.

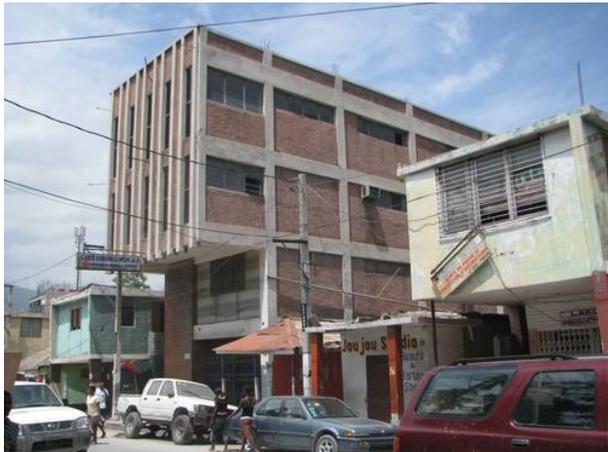
Une particularité de l'architecture des bâtiments du centre ville de Port-au-Prince est de présenter une avancée en porte-à-faux des étages sur la largeur des trottoirs (Figure 187). Pour certains bâtiments, ces irrégularités en élévation ont montré des dommages et pour d'autres, peu ou aucun dommage (Figure 188, Figure 189). Il est difficile de justifier à posteriori des raisons de ces différences de comportement, alors que le dimensionnement n'est manifestement pas correct, y compris en dehors de toute situation sismique. Les remplissages en maçonneries ont probablement pu assurer la création de bielles de compression imprévues qui ont sauvé le bâtiment.

Figure 187 - Rue du centre – Port au Prince – Centre ville.
Irrégularité verticale en porte-à-faux : pas de dommages

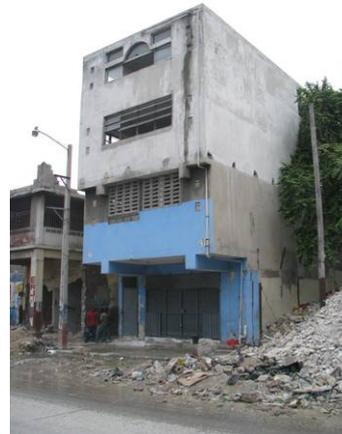
Figure 188 - Boulevard Dessalines – Port au Prince – Centre ville.
Irrégularité verticale en porte-à-faux : légers dommages

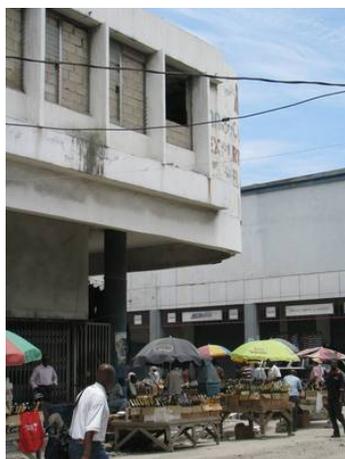
Figure 189 - Port au Prince – Centre ville.
Premier étage en porte à faux : pas de dommages.

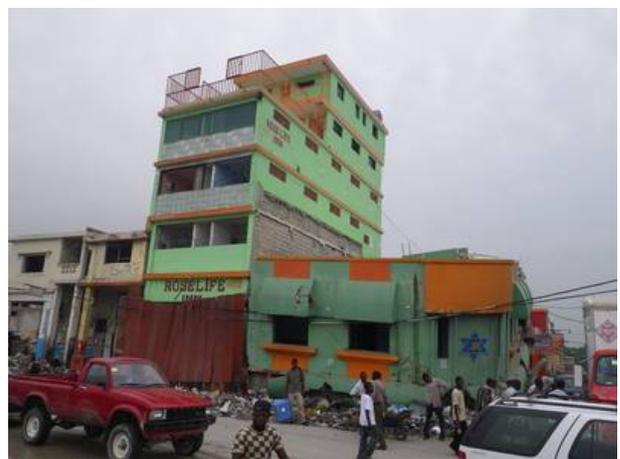
La Figure 190 montre un retrait sur les deux derniers niveaux qui n'a pas porté à conséquence.

Figure 190 - Boulevard Dessalines – Port au Prince – Centre ville.
Irrégularité en élévation avec un retrait sur les deux derniers niveaux. Le bâtiment voisin perd un niveau par effet de transparence.

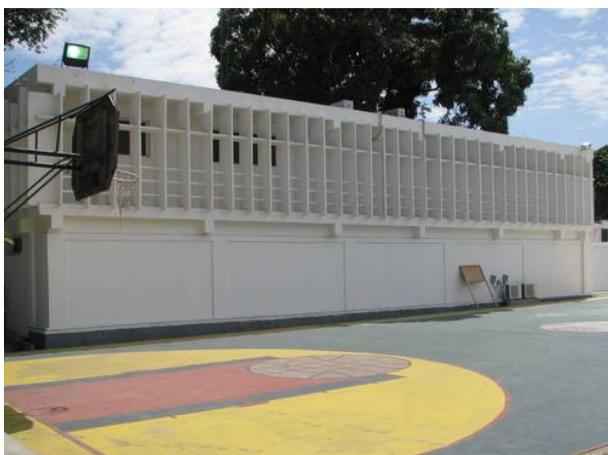
- **Brise soleil en béton**
On ne remarque aucun dommage sur l'exemple de brise soleils en béton de la Figure 191 ;
- **Poteaux courts pour un rez-de-chaussée simple**
Pour des bâtiments en maçonnerie d'un seul niveau, il apparaît que l'effet de poteaux courts n'est pas toujours fatal, même avec une toiture en béton (Figure 192). En effet, ces poteaux n'ont que peu d'efforts à reprendre : seulement la masse de la toiture. L'exact contre-exemple a cependant pu être observé lors du séisme des Saintes en Guadeloupe (2004), pourtant réputé nettement moins violent ;

Figure 191 - Caserne Dessalines- Port au Prince – Centre ville (-72.340 ; 18.542).
Les brises-soleil en béton n'ont pas subi de dommages.

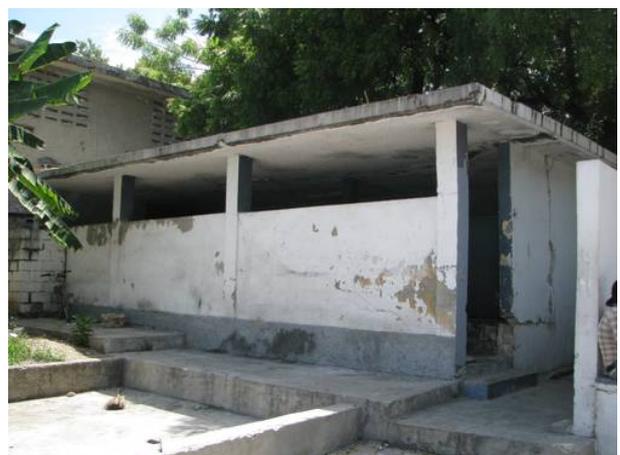
Figure 192 - Caserne Dessalines- Port au Prince – Centre ville (-72.340 ; 18.542).
L'effet de poteau court n'a pas eu de conséquences pour cette structure en rez-de-chaussée.

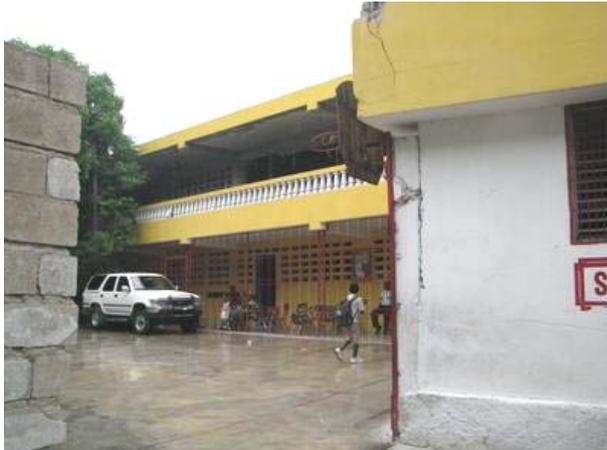
- **Garde corps en maçonnerie**
Les garde corps en maçonnerie, s'ils sont correctement réalisés, ne sont pas forcément vulnérables (Figure 193) ;
- **Auvents métalliques**
Du fait de leur faible masse, les auvents métalliques, même avec une réalisation sans respect des règles de l'art, ne présentent qu'une faible vulnérabilité au séisme (Figure 194). Attention cependant à la problématique du vent extrême ;

Figure 193 - Centre d'étude classique – Port au Prince – Centre ville. (-72.332 ; 18.541).
Gardes corps en maçonnerie sans dommages.

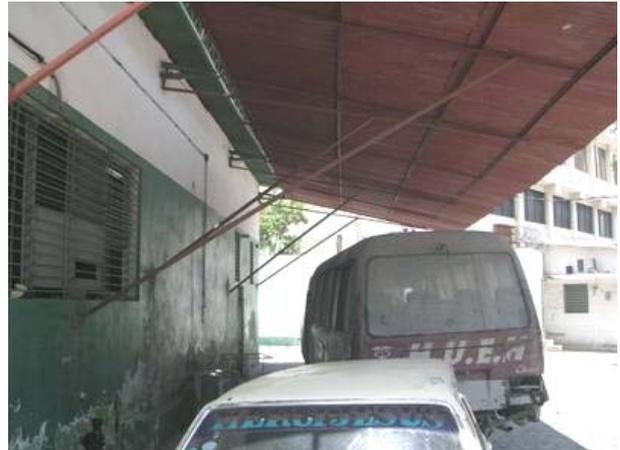
Figure 194 - Hôpital – Port au Prince – Centre ville (-72.341 ; 18.539).
Auvent métallique en porte à faux avec de faibles sections : vulnérabilité faible au séisme du fait du peu de masse en jeu.

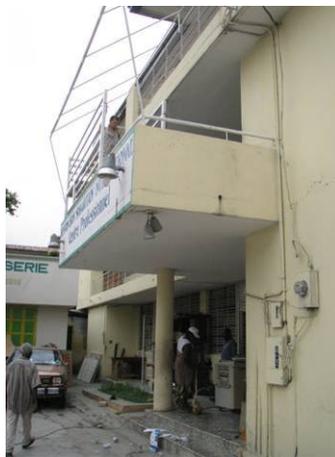
- **Coursives en porte à faux et balcons**
De nombreuses coursives ou balcons en porte-à-faux ont été observés sans dommages (Figure 195) ;

Figure 195 - Ecole Bon Samaritain – Port au Prince – Centre ville. (-72.333 ; 18.542).
Coursive et balcon en porte à faux : pas de dommages.

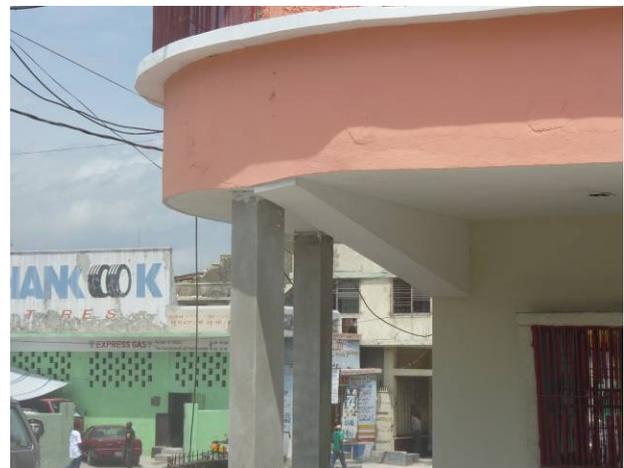
Figure 196 - Rue du centre – Port au Prince – Centre ville.
Axes structurels non concourants. Bâtiment exempt de tout dommage

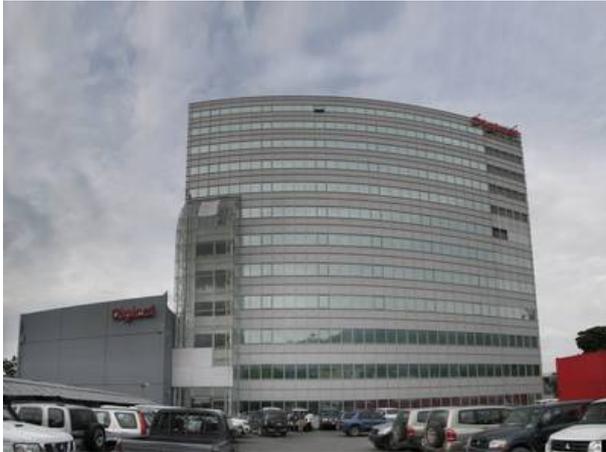
Figure 197 - Quartier de Canapé Vert - Turgeau : bâtiment de l'opérateur téléphonique DIGICEL, affecté par quelques très rares dommages secondaires. Aucune interruption de l'exploitation.

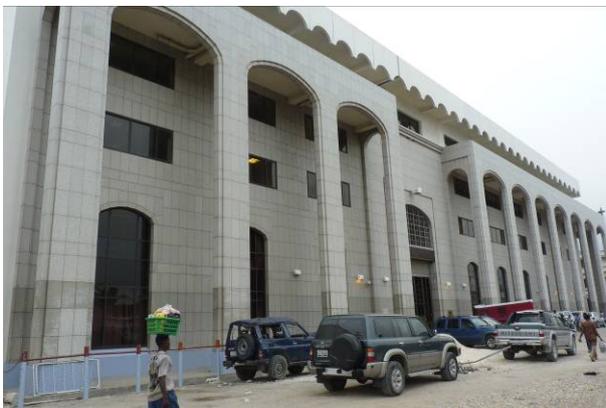
Figure 199 - Port au Prince – Centre ville. Bâtiment de la Banque Nationale (ingénierie et construction par une entreprise française). Aucun dommage.

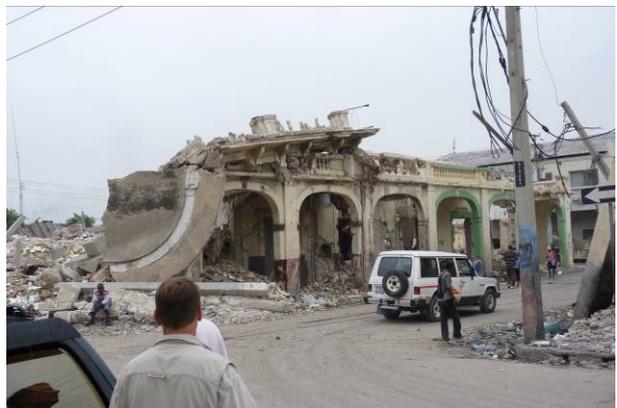
Figure 200 - Bâtiment effondré à quelques pas de la Banque Nationale...

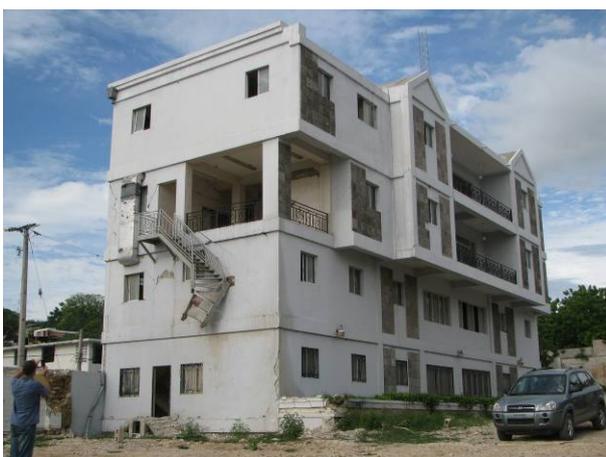
Figure 201 - Port au Prince – Centre ville. Bâtiment de l'Evêché (-72.338 ; 18.540). Ce bâtiment est le seul connu avec application d'un calcul selon les règles PS-92 et ayant subi un séisme majeur. Seuls les remplissages de maçonnerie et les équipements non structurels sont vraiment endommagés. Quoique exploitable sans danger, le bâtiment a été évacué, probablement faute d'un diagnostic convainquant.

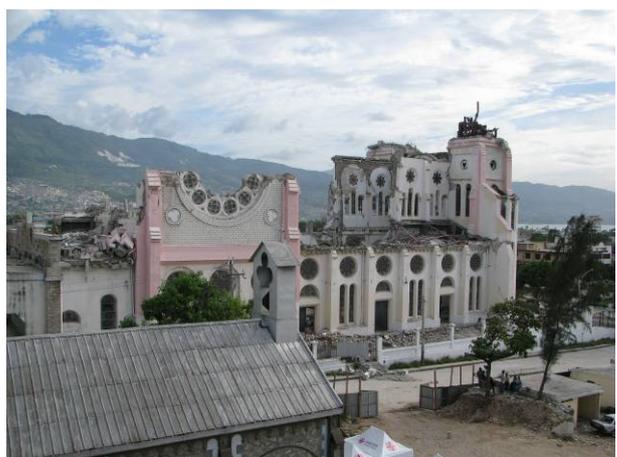
Figure 202 - En face de l'évêché : la Cathédrale en béton est totalement détruite.

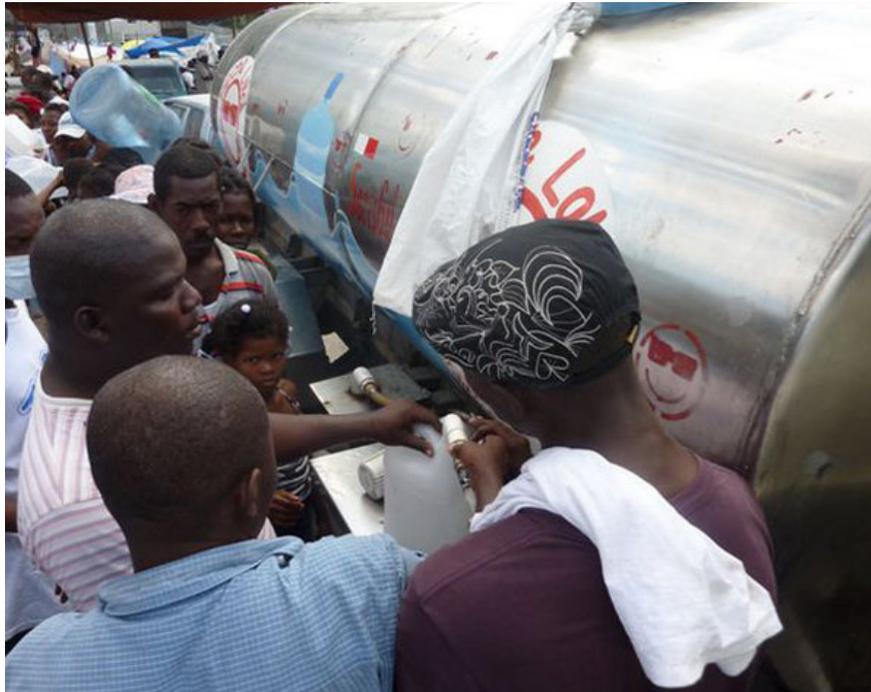
On peut admettre qu'en temps normal l'eau distribuée par la CAMEP n'est pas potable étant donné le mauvais état structurel et sanitaire des réservoirs et l'extrême vétusté des canalisations. La distribution, 5 mois après le séisme, est toujours assurée par des camions citerne appartenant à des entreprises privées, ou par les ONG qui ont mis en œuvre des réservoirs souples et assurent localement la purification.

Figure 204 – Approvisionnement et eau potable par un distributeur privé
(Photo Unicef)

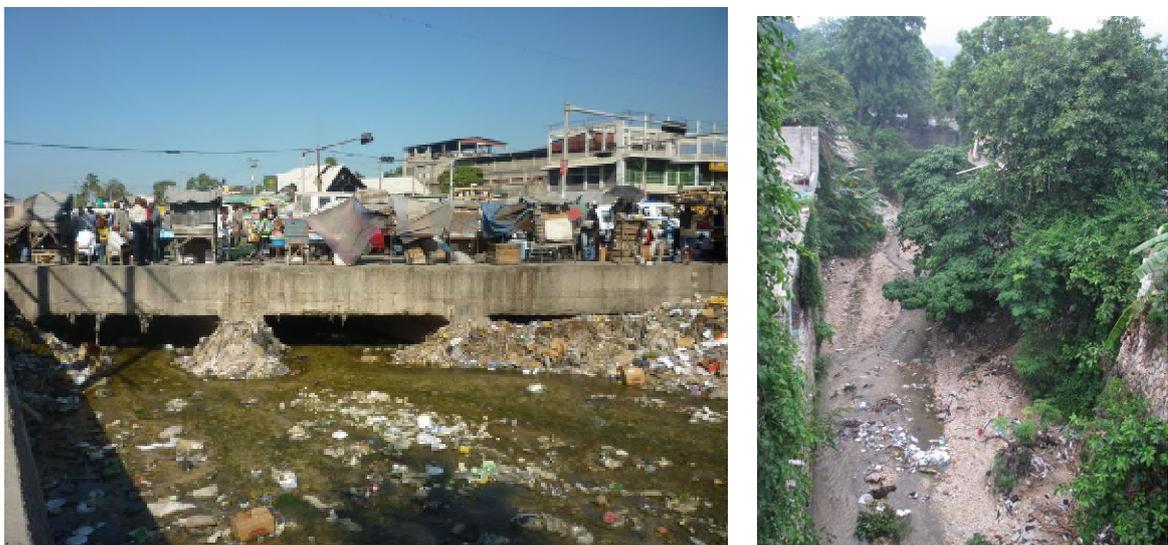
De nombreux matériaux de démolition ont été entreposés dans les canaux à ciel ouvert, mais il semble bien que le curage de ces évacuations ne soit pas réalisé systématiquement.

Les ordures ménagères sont déversées dans ces canaux, créant sans doute des dangers sanitaires, bien que l'on nous ait affirmé qu'il n'y a pas eu d'épidémie.

Figure 206 - Egouts à ciel ouvert
(Rapport USGS_EERI_V1.1), (Fr Dunand)

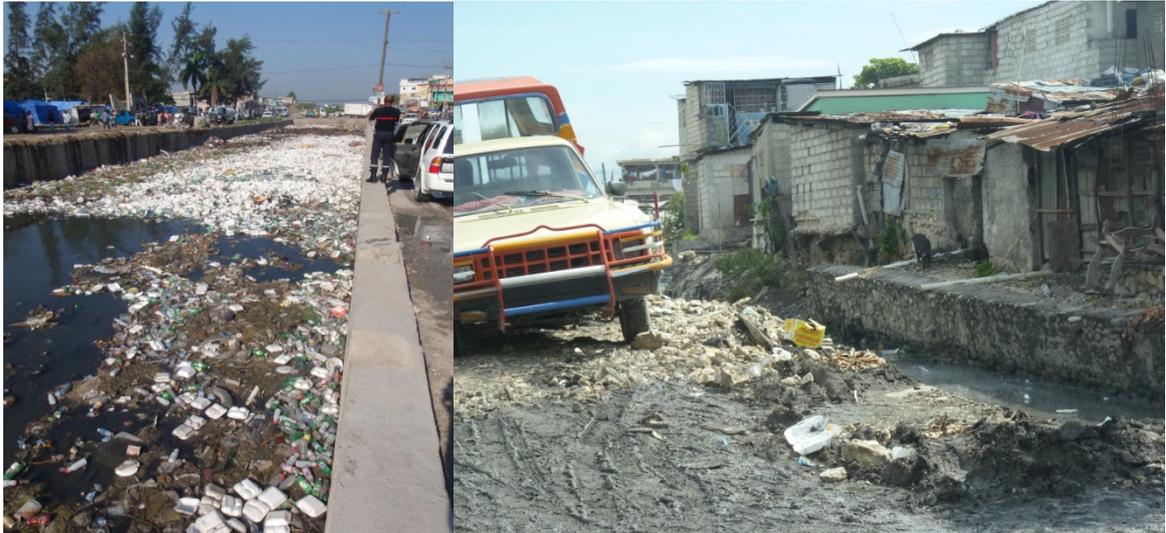
Figure 207 - Egouts à ciel ouvert

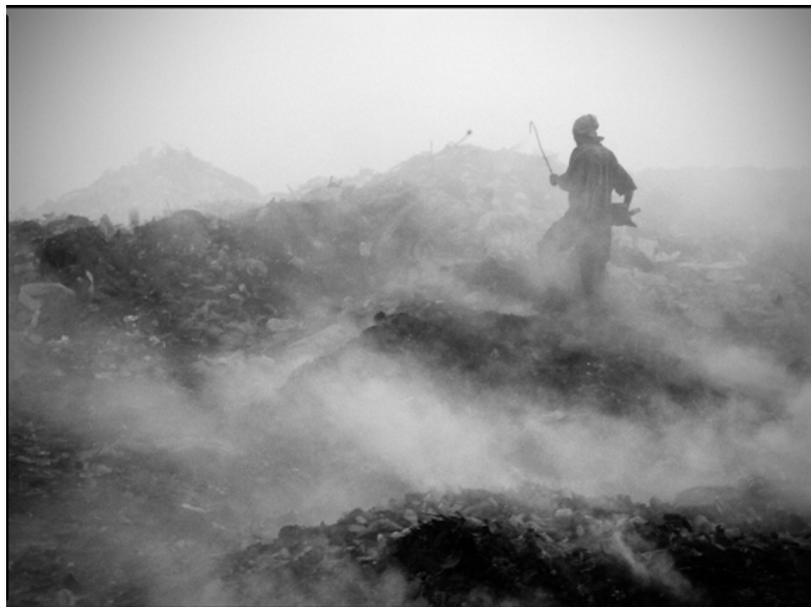
La mise en œuvre de camps de déplacés a nécessité l'installation de « sanisettes » devant être régulièrement vidangées. Les excréta ont été déversés dans des fosses creusées dans la décharge de Truitier à ciel ouvert (quartier de Cité-Soleil), qui s'est vite avérée incapable de recueillir le flux quotidien. Des fosses ont été également creusées pour les « déchets médicaux » (appellation « politiquement correcte » pour désigner les membres amputés dans les opérations d'urgence).

Figure 208 - La décharge de Truitier en février 2010
(Eyrard-Photo)

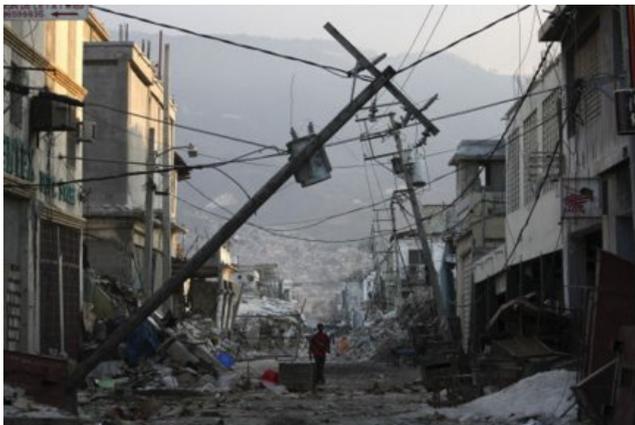
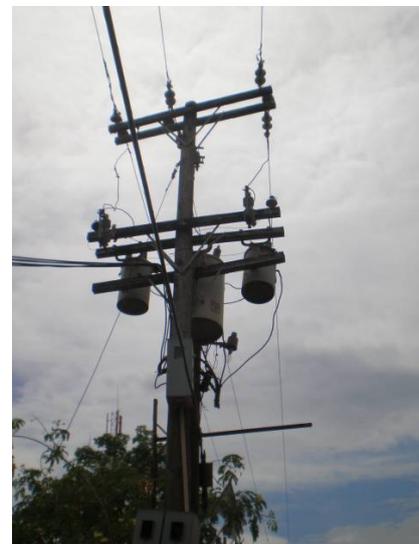
Les centrales électriques ont été relativement épargnées par le séisme (hormis Carrefour I très endommagée), mais il n'en a pas été de même du réseau de distribution, essentiellement aérien. La secousse a en effet abattu la majorité des lignes électriques approvisionnant la capitale et ses faubourgs.

Figure 210 - Distribution électrique aérienne

Les lignes sont disposées sur des poteaux qui comportent des transformateurs Basse Tension en partie haute. Les ancrages de ces poteaux dans le sol ne présentent pas de disposition de fondation particulièrement soignée. De plus, la masse en partie haute n'a pas favorisé la stabilité des ouvrages.

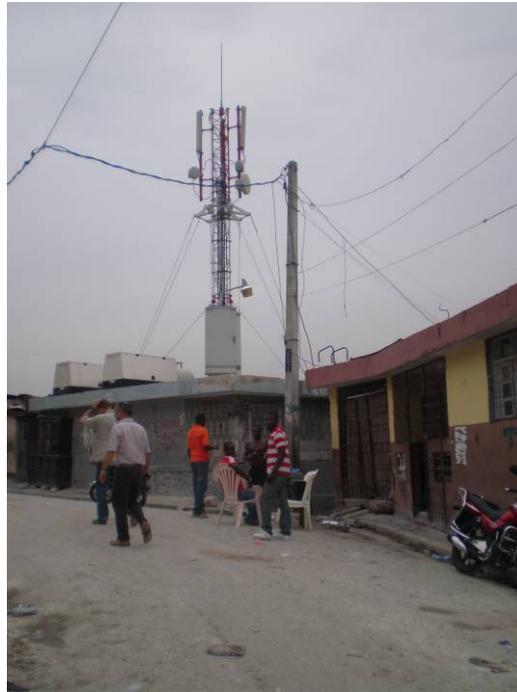
Lors du séisme, les dégâts ont été dus à l'écroulement des maisons qui supportaient les antennes, ou à leurs mouvements (une antenne ne peut supporter un déplacement de plus de 1° environ).

Figure 214 - Antenne fixe sur le toit d'une maison dite « rooftop »

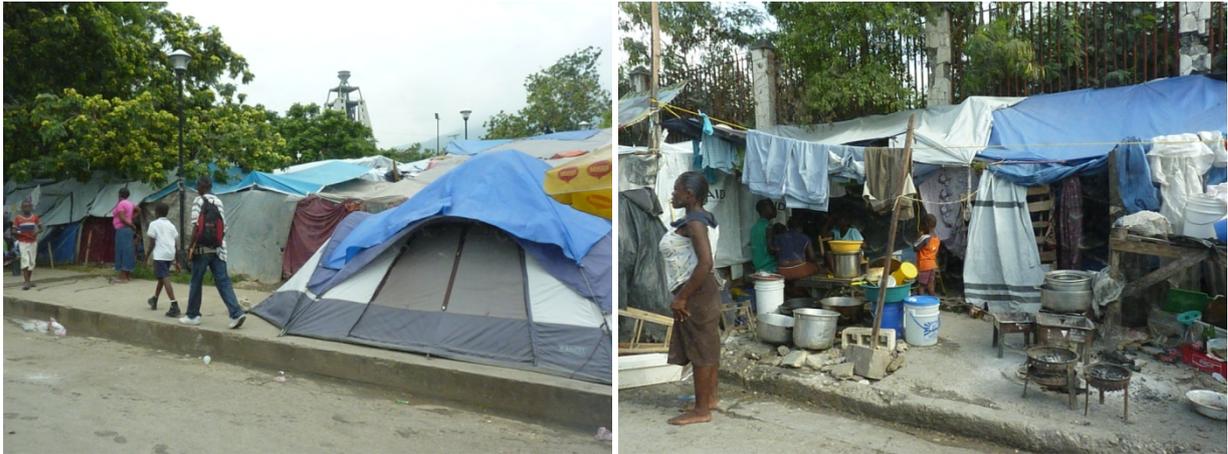
Les camps de réfugiés en Haïti ont été mis en place avec l'aide des ONG et des organisations internationales. Les difficultés sanitaires et de sécurité posées sont immenses, et la simple dignité humaine a du mal à être respectée. Le risque cyclonique et les intempéries aggravent les difficultés. L'identification préalable de lieux propices à cette fonction et leur prééquipement en eau, électricité et assainissement est-elle envisageable ?

Figure 216 - Les personnes sans-abris vivent dans des camps, et parfois dans des abris de fortune en pleine rue

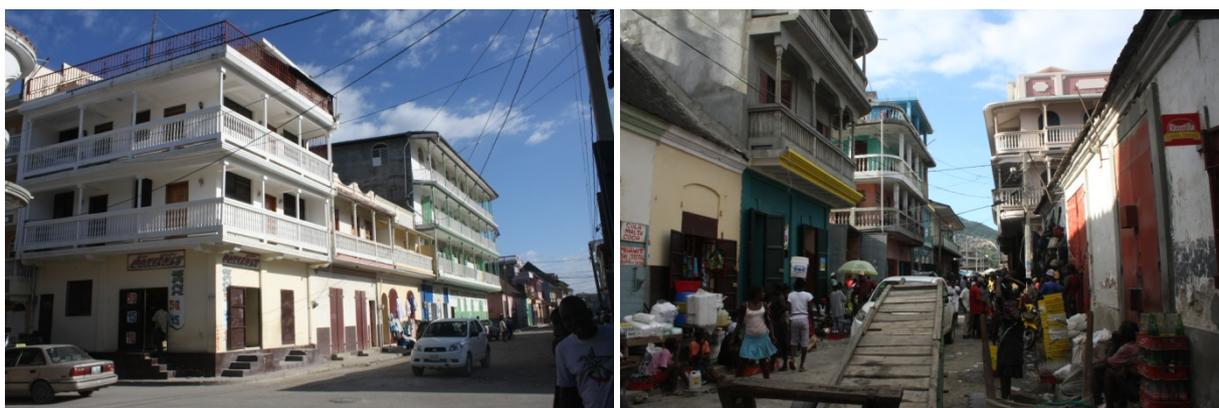
Les autorités haïtiennes ont attiré notre attention sur les craintes qu'elles nourrissent à propos de la ville de Cap Haïtien, peuplée d'environ 250 000 habitants, non affectée par le séisme du 12.01.2010, mais considérée comme située dans une zone à risque, et constituée d'un bâti particulier présentant de fortes caractéristiques de vulnérabilité. L'évaluation du risque propre à cette ville pourrait être réalisée par une synthèse des éléments de sismicité locale dont la détermination fait partie des actions à envisager impérativement en Haïti, complétée par une estimation de la vulnérabilité du bâti de cette ville.

Figure 219 - Bâti particulier de Cap Haïtien
(photos LNBTP)
